**La Gestión de Riesgos
de Desastres en COSIPLAN:
Medidas de reducción de
riesgo en infraestructura de
integración de Chile y Perú**

Este documento complementa la Aplicación Piloto de la Metodología de GRD de Chile y Perú

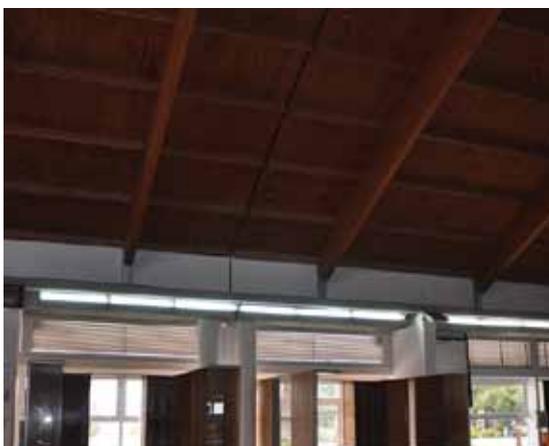
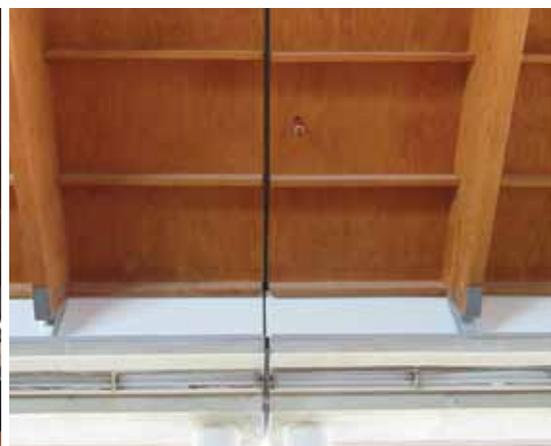
Figura 427. Junta de dilatación entre ambas estructuras de marcos

La estructura presenta una junta de dilatación en su zona central, como se muestra en la planta de arquitectura de la figura 426 (en página anterior). La junta de dilatación, de 50 mm de ancho nominal, no es recta y presenta un tazado errático. La figura 427 (en página anterior) muestra la materialización de la junta de dilatación en el sector de la fachada principal.

La junta es cruzada por los paneles no estructurales que conforman las oficinas de personal de la Policía, por los paneles de cierre de la estructura, y por los cielos rasos del primer piso (figura 428). Los elementos mostrados en las figuras anteriores probablemente presentarán daños durante eventos sísmicos severos y/o generarán restricciones físicas al libre movimiento de la estructura.

- ▶ El edificio del S.E.I. requiere de refuerzo estructural para dotarlo de una capacidad sísmica acorde con su función.
- ▶ Los elementos no estructurales ubicados en la junta de dilatación entre sectores del edificio probablemente presentarán daños de importancia durante eventos sísmicos severos, pudiendo generar pánico o dificultando la evacuación de personas. Estos elementos deben ser corregidos a la brevedad.

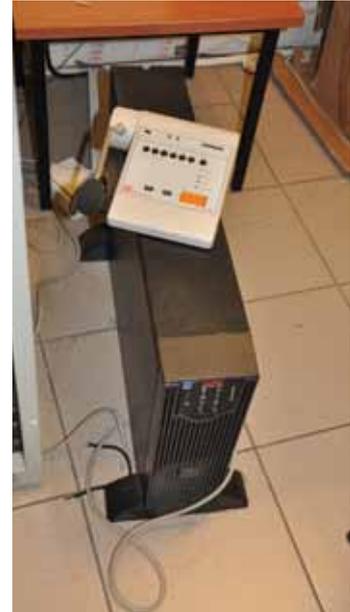
Figura 455. UPS susceptible de deslizar o volcar

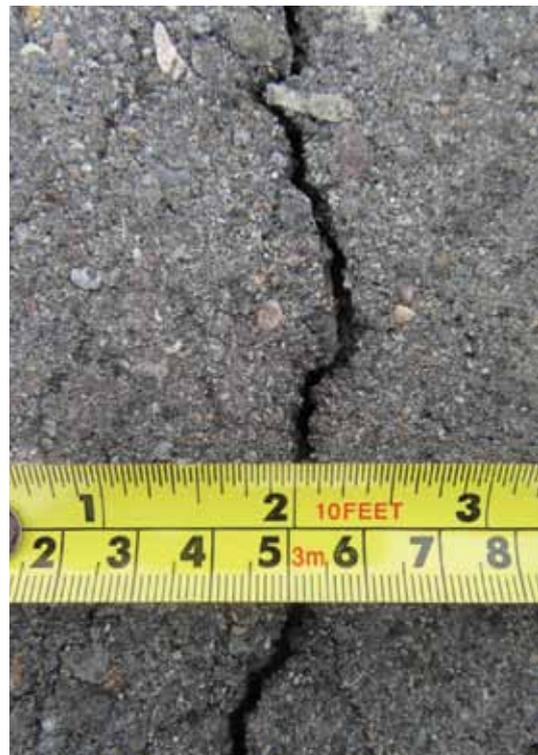
A continuación se presenta una serie de imágenes de distintos sectores de la Pista de Aterrizaje, donde se puede apreciar el deterioro de ésta en términos de grietas, pérdida de material y modificación en la rasante.

Figura 457. Grieta pavimento Pista de Aterrizaje

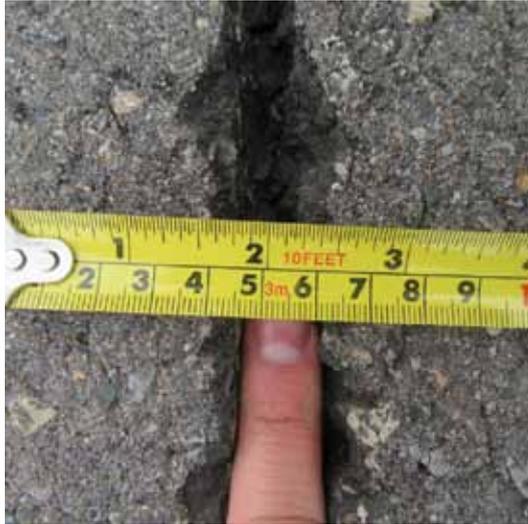
Figura 459. Grietas pavimento Pista de Aterrizaje

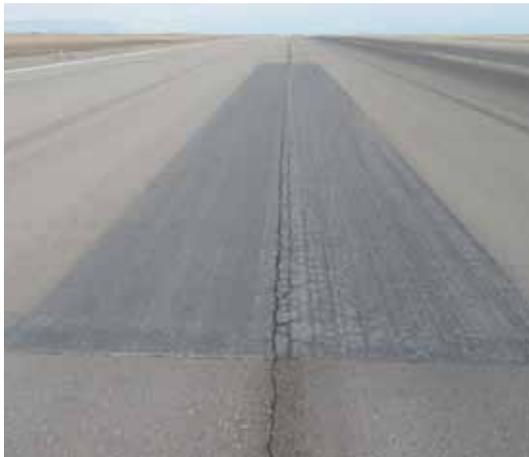
Figura 460. Recapado pavimento Pista de Aterrizaje

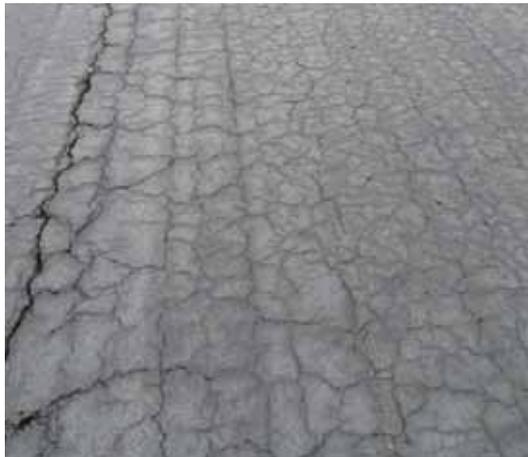
Figura 461. Agrietamiento pavimento Pista de Aterrizaje

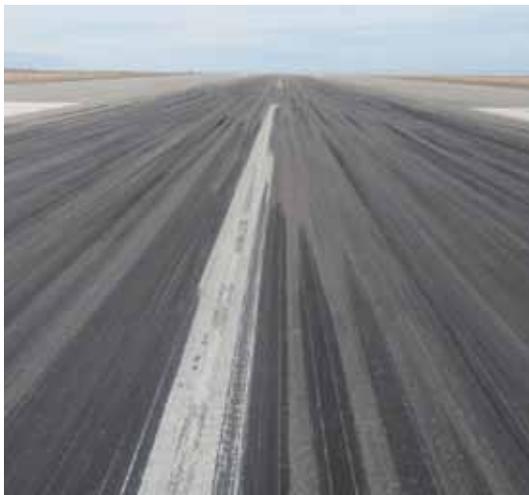
Figura 462. Desgaste pavimento zona de contacto avión Pista de Aterrizaje

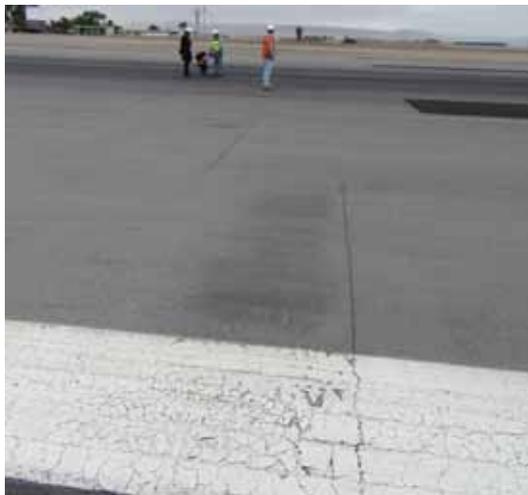
Figura 464. Agrietamiento pavimento Pista de Aterrizaje

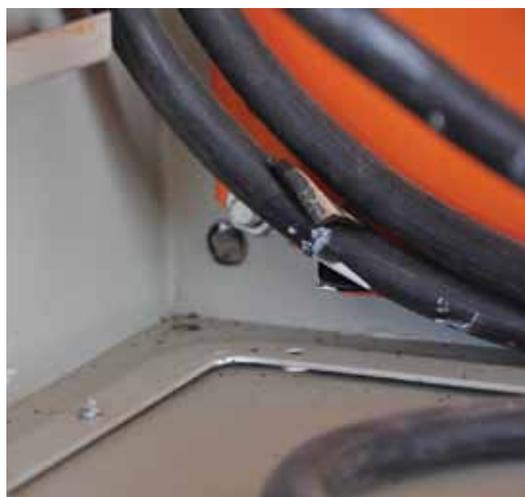
Figura 468. Gabinete eléctrico sala de impulsión sin anclaje

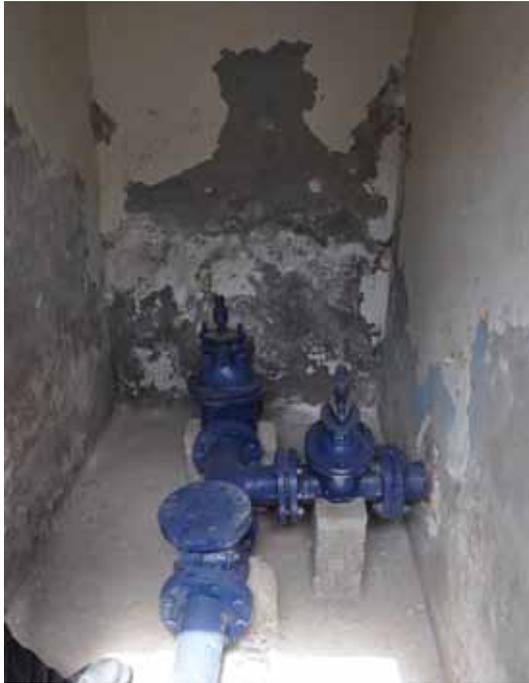
Figura 469. Sala de bombas norte

Las salas de bombas se encuentran bajo tierra. En la sala ubicada más al norte se observa mayor deterioro del concreto. Esto se puede deber a la mayor antigüedad de esa sala. Las siguientes fotografías muestran las salas de bombas de impulsión.

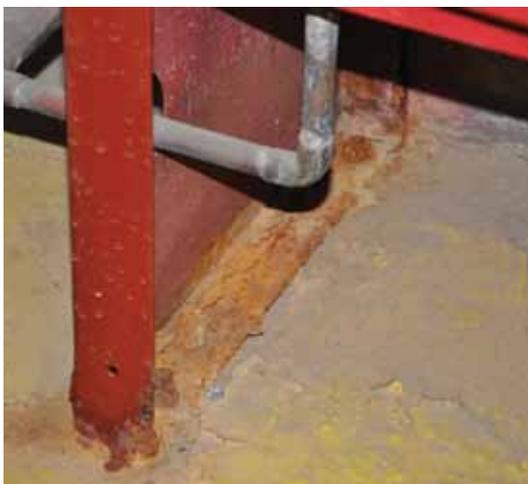
Figura 477. Corrosión en anclaje de gabinete

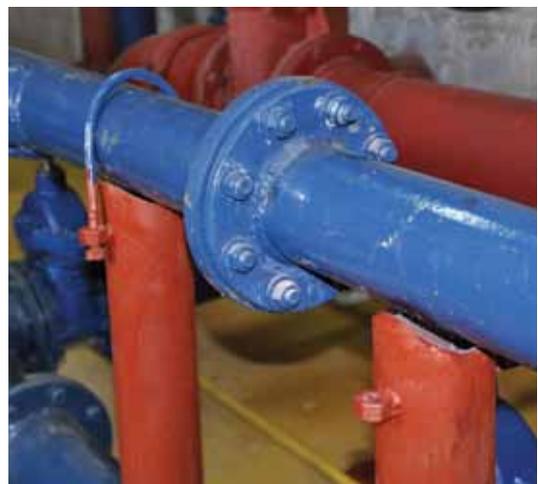
Figura 478. Abrazadera faltante en conducción

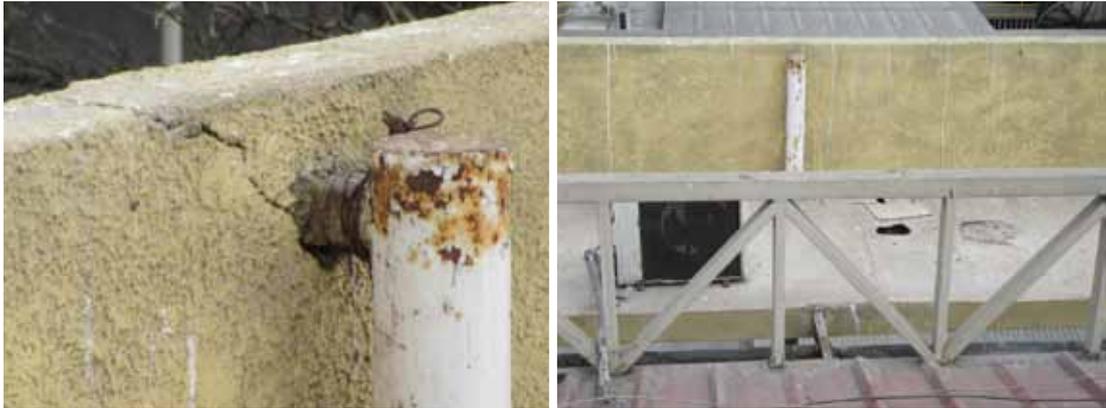
Figura 4100. Daños de la fachada posterior

Los elementos de fachada ubicados en la parte posterior del edificio presentan cierto grado de deterioro que podría ocasionar daños en caso de desprendimiento. Cabe destacar que no soportan carga adicional a su propio peso y no son parte del sistema sismorresistente. La figura 4100 muestra los elementos que componen la fachada de 2 niveles: perfiles metálicos verticales (en color blanco) soportando losas y vigas de hormigón armado (color mostaza).

La figura 4100 muestra algunos de los daños visibles. En la figura de la izquierda se aprecia daños en la zona de conexión entre el elemento de fachada y el pilar metálico, los cuales podrían comprometer la integridad de la fachada y la seguridad de los usuarios durante una evacuación. En la figura de la derecha se aprecia un agujero sobre la losa del segundo nivel, que si bien no tiene tránsito de personal, podría vaciarse en caso que el daño comprometa el ancho de la losa, que en esa sección, parece estar rellena con piedras.

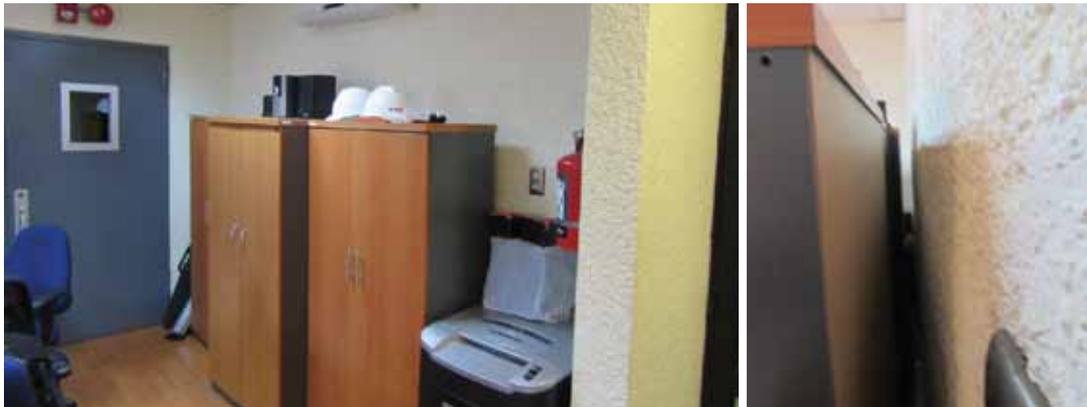
A partir de la información visual recolectada durante la visita, y sin contar con antecedentes del diseño, es posible concluir que, en general, se observan vulnerabilidades, como la ausencia de anclajes del mobiliario (gabinetes y archivadores), la carencia de detallamiento sísmico de cielos rasos y sistemas de distribución horizontal, carencia de diseño sísmico en tabiquerías, y elementos de fachada con cierto grado de deterioro.

Figura 4112. Gabinetes sin anclaje ni diseño sísmico.

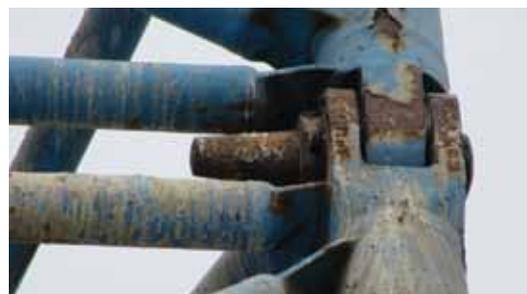
El ambiente marino ha generado un deterioro de la pintura y del acero en la grúa. La figura 4119 muestra un pasador de conexión del enrejado de la pluma de la grúa, el cual evidencia el avance de la oxidación. Los cables se observan en buenas condiciones. Elementos como los mostrados en la figura 4120 actúan como retenedores para los cables. La figura 4121 muestra el pasador ubicado en un pivote de la pluma.

Figura 4119. Pasador Pluma Grúa Arica

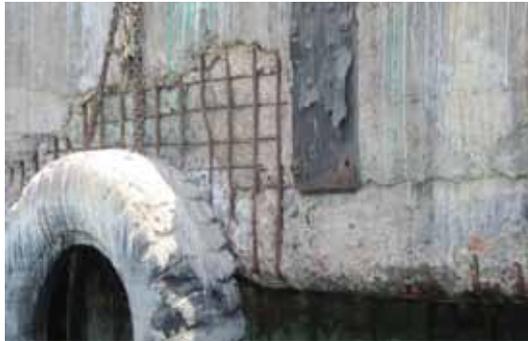
Figura 4134. Estado del hormigón de losa muelle Sitio 2.

La unión entre la tablestaca y las vigas de hormigón armado de sección L dispuesta como viga de coronamiento, presentan corrosión en sectores extensos, en los cuales incluso existe desprendimiento del recubrimiento estructural dejando en evidencia la armadura, como se aprecia en la figura 4133. La armadura expuesta presenta un alto grado de corrosión, lo cual reduce la resistencia de la viga, como se aprecia en la figura 4134 y figura 4135.

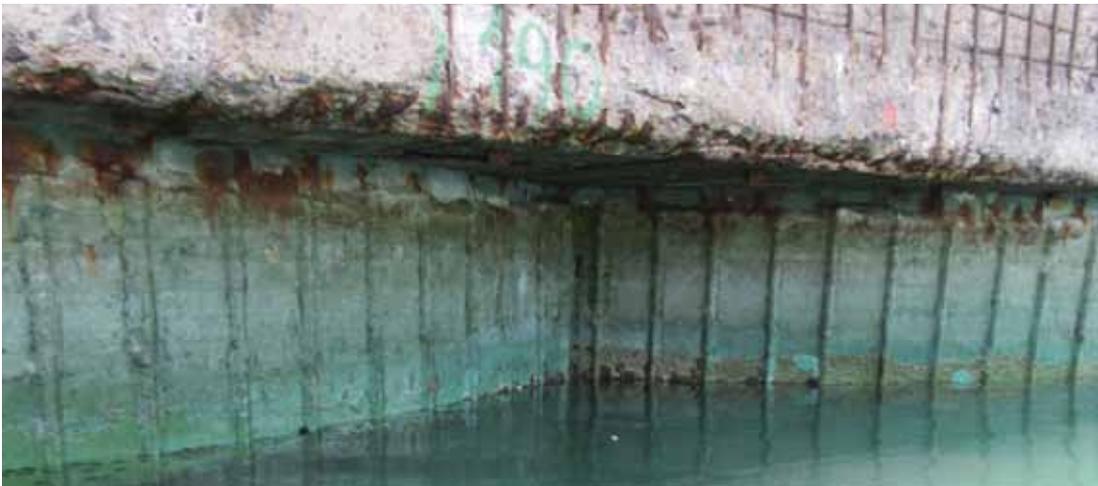
Figura 4135. Corrosión tablestacas del muelle Sitio 2

- ▶ Tablestacas del muelle Sitio 1 y Sitio 3 existente presentan deterioro del concreto y de las barras de acero expuestas por corrosión salina. Si bien es producto de la marea, es probable que se deba mayormente a deficiencias de protección catódica contra la abrasión, de acuerdo a la información provista (Plan reparación general infraestructura TPA). Esto incide en la estabilidad frente a sismos de magnitud importante, por lo que se requiere un proyecto de reparación.

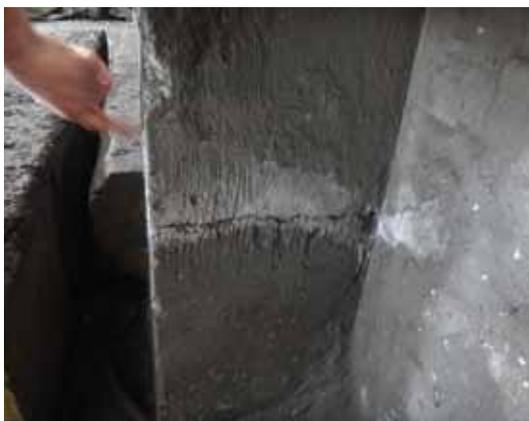
Figura 4144. Daño en columna marco Sismorresistente

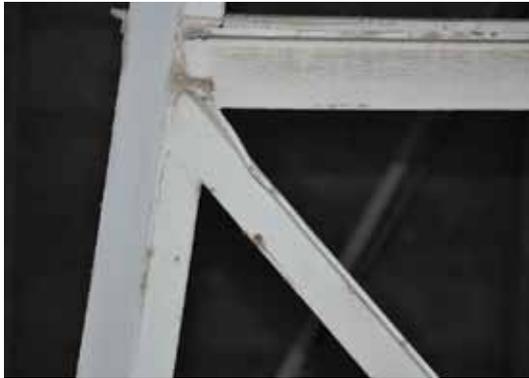
Figura 4149. Daño en perfil de estructura de soporte correa transportadora

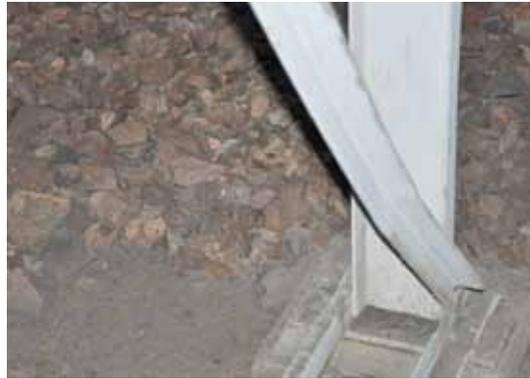
Figura 4150. Daño en perfil de estructura de soporte correa transportadora

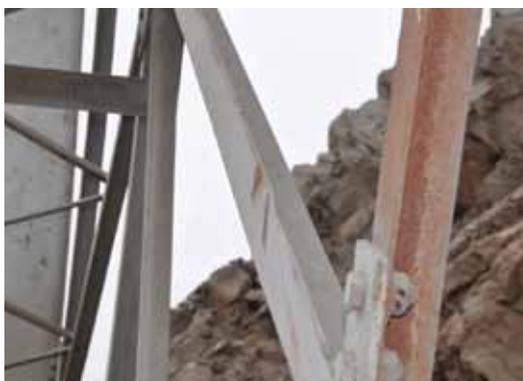
Las figuras 4153 a 4156 muestran los efectos del pandeo sobre los arriostres. No se dispone de planos ni memorias de cálculo de diseño que permitan generar un análisis más detallado para verificar si se requiere reforzar la estructura. En el estado actual podría ser necesario reemplazar los perfiles que presentan daños, pero dicha decisión requiere de un análisis detallado del sistema, fuera del alcance de este estudio.

Figura 4153. Daño en perfil estructura de soporte correa transportadora

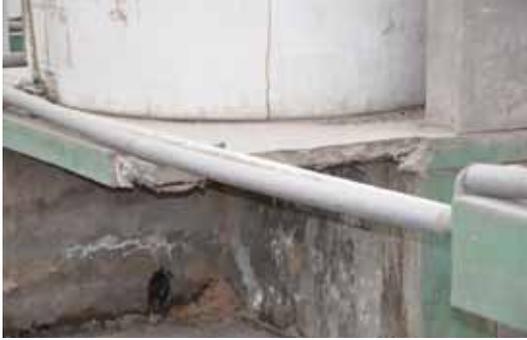
Figura 4182. Estructura de hormigón de estanques con daños

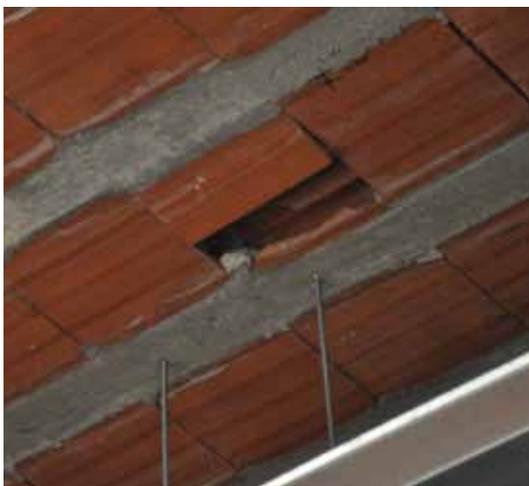
Figura 4213. Daño de ladrillo en losas aligeradas

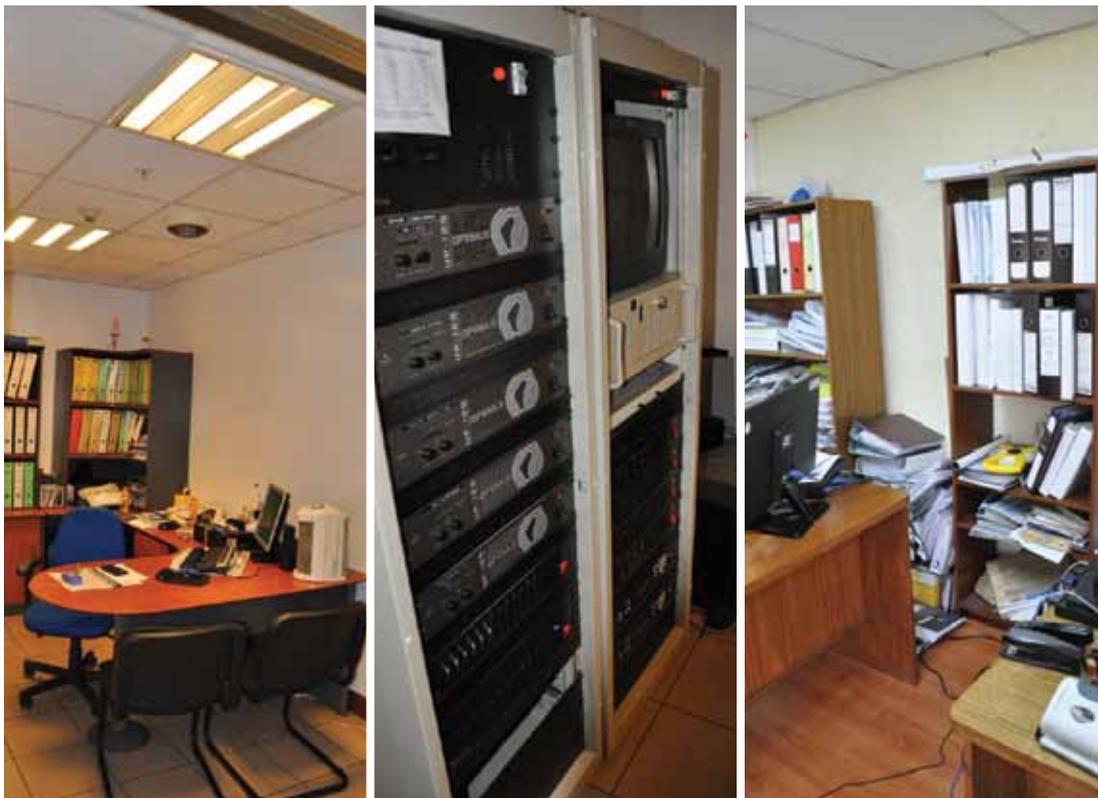
- ▶ Carencia de anclajes.
- ▶ Corrosión de anclajes.
- ▶ Conducciones sin abrazaderas y algunas bombas sin la totalidad de sus anclajes.
- ▶ Gabinetes eléctricos presentan componentes que no cuentan con conexión positiva a los racks o gabinetes que los contienen.
- ▶ Gabinetes sin fijación a paredes ni anclaje a piso, susceptibles al vuelco y deslizamiento.

Figura 508. Ejemplos de vulnerabilidad gabinetes y mobiliario
