# Reunión de Trabajo del Grupo Técnico Ejecutivo sobre Gestión de Riesgos de Desastres

# **Análisis de Riesgos e Identificación de posibles medidas de reducción de riesgos**

**ERN-RBA**

**Lima, 2 de Junio de 2016**

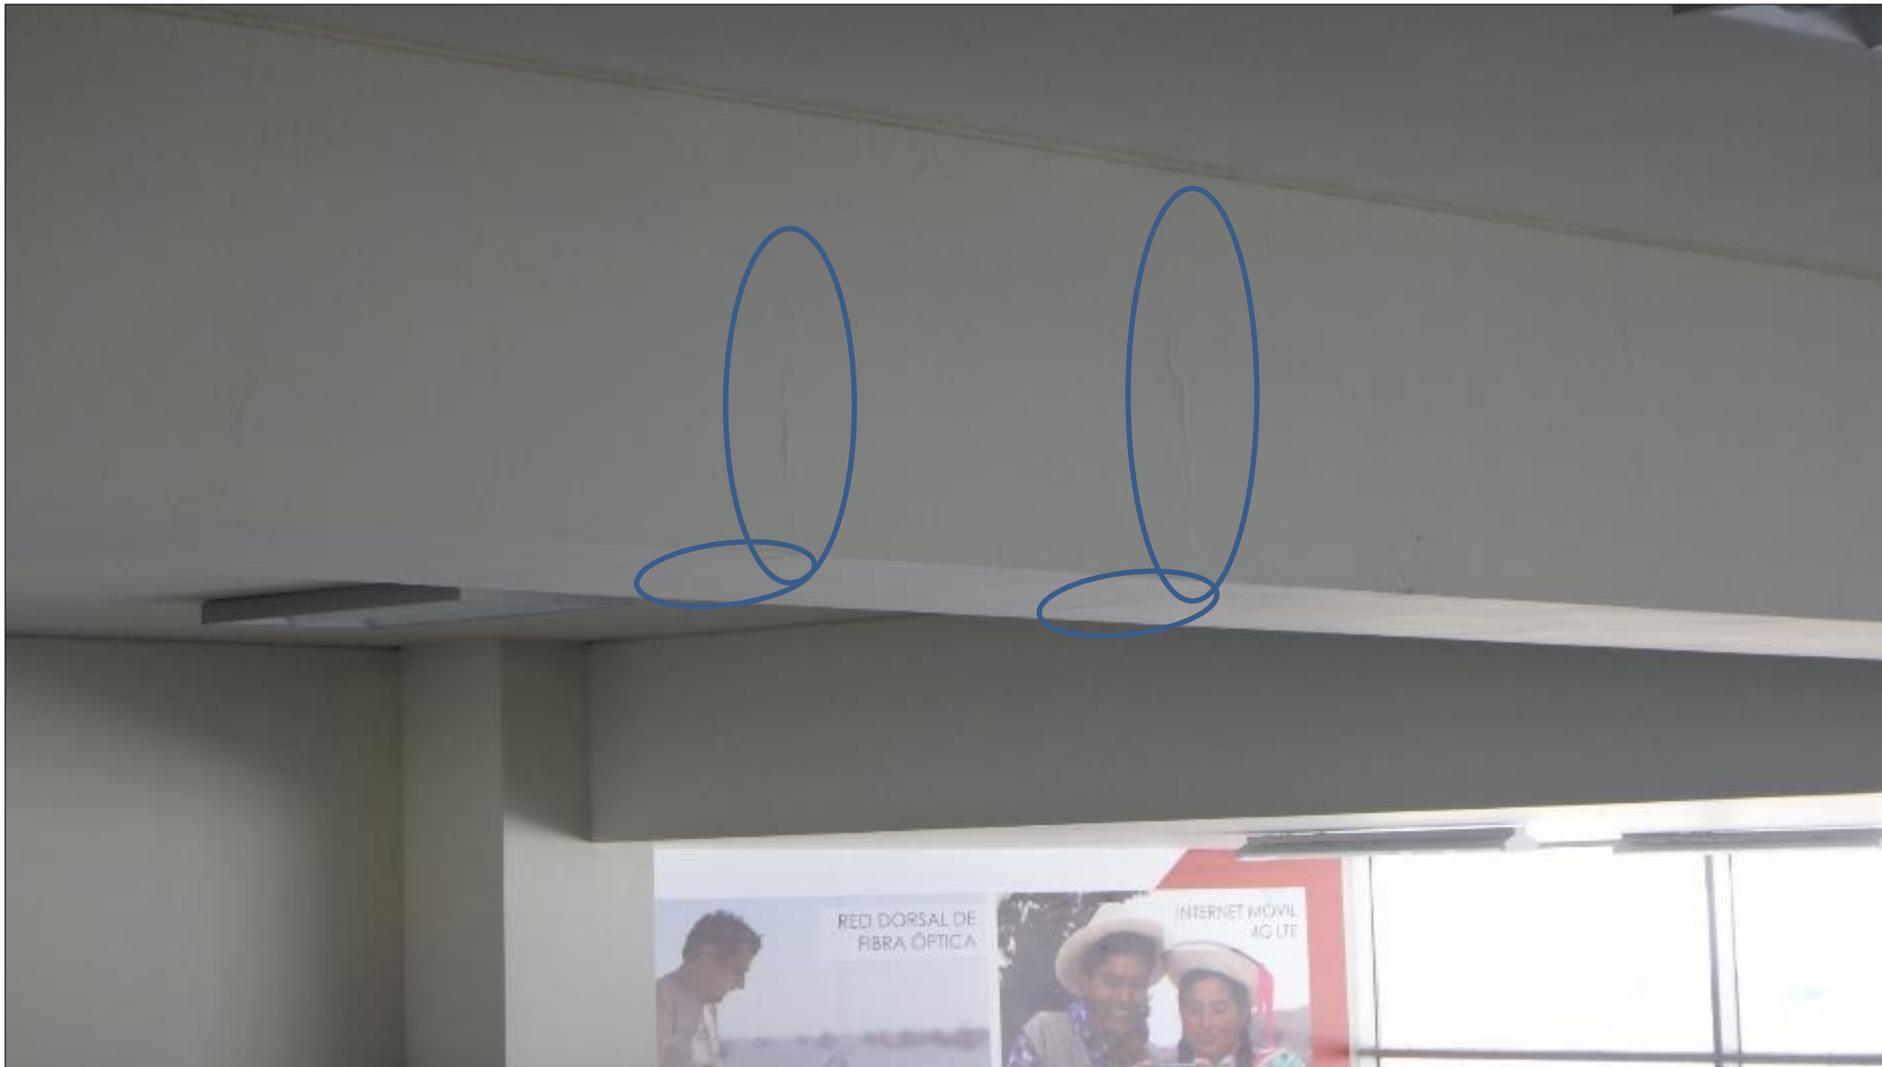
Vigas de gran luz con fisuras por flexión (Tacna)

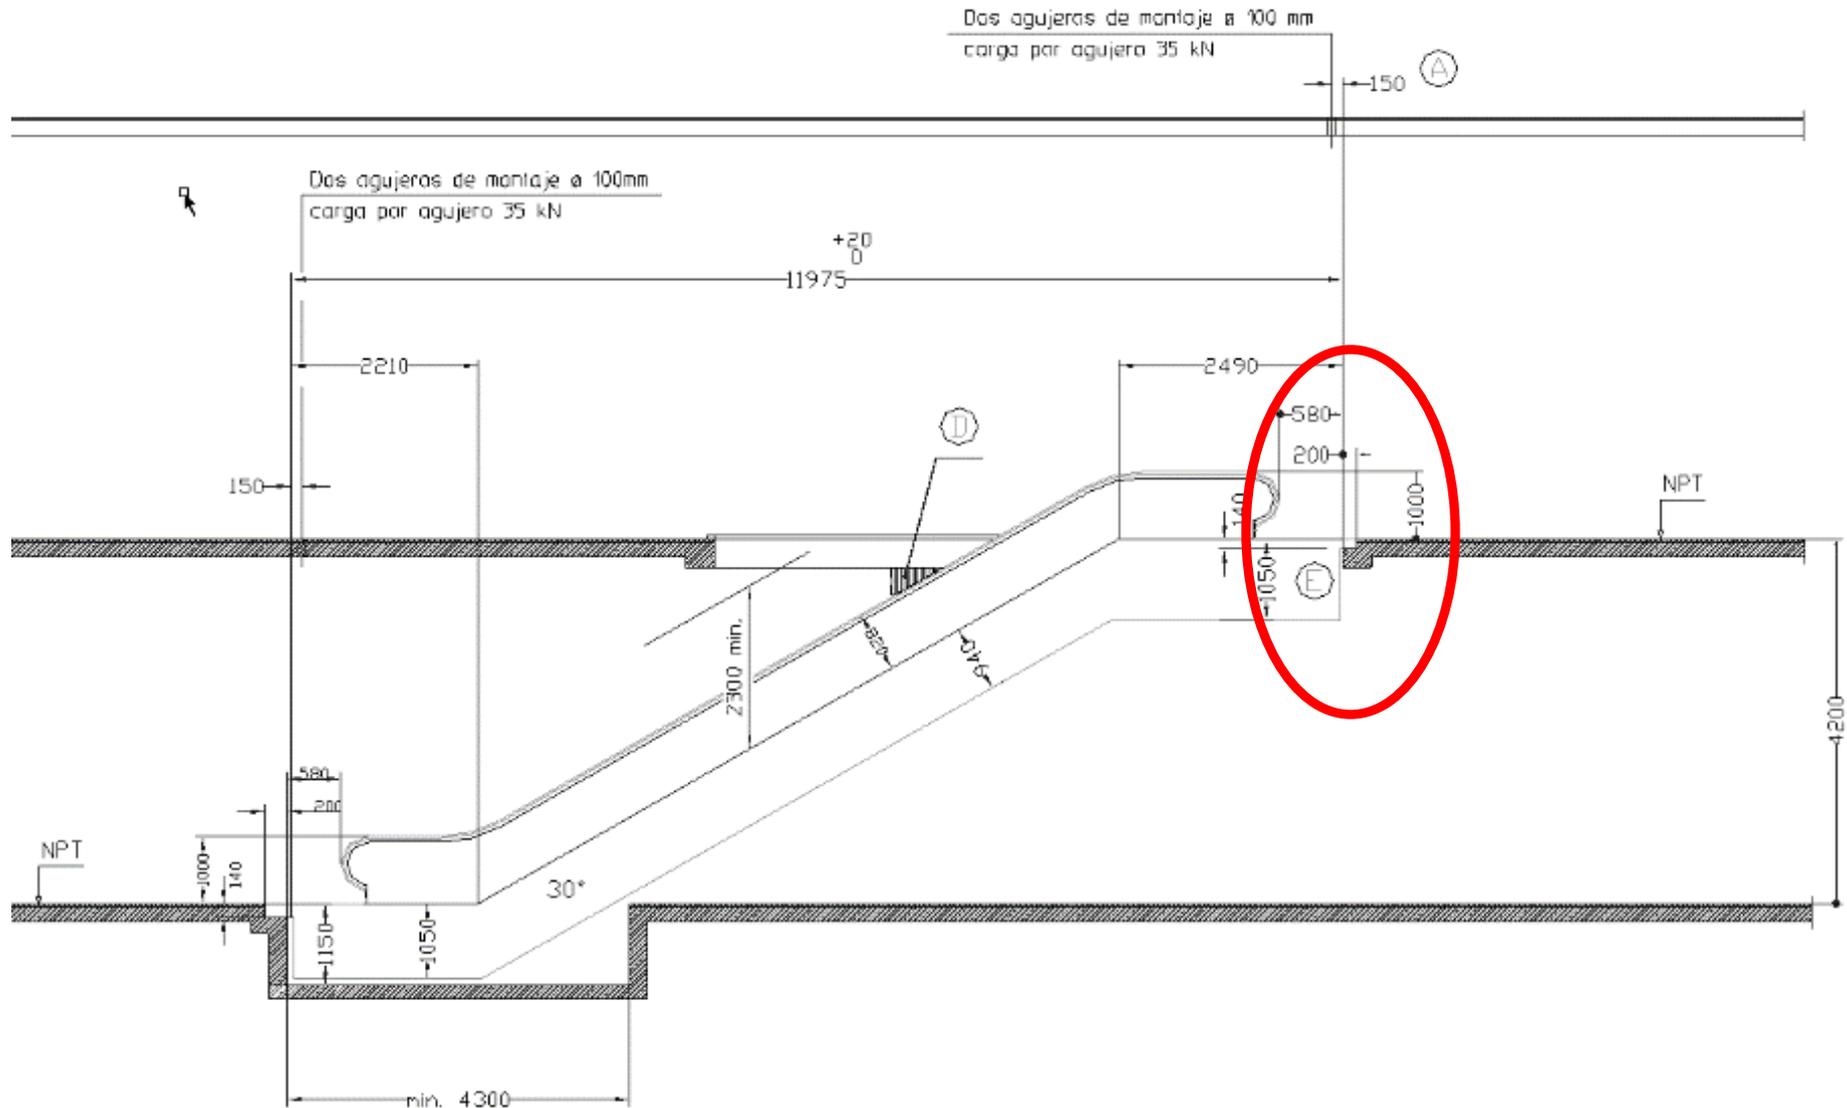
Escalera mecánica con mesa de apoyo de 20 cm

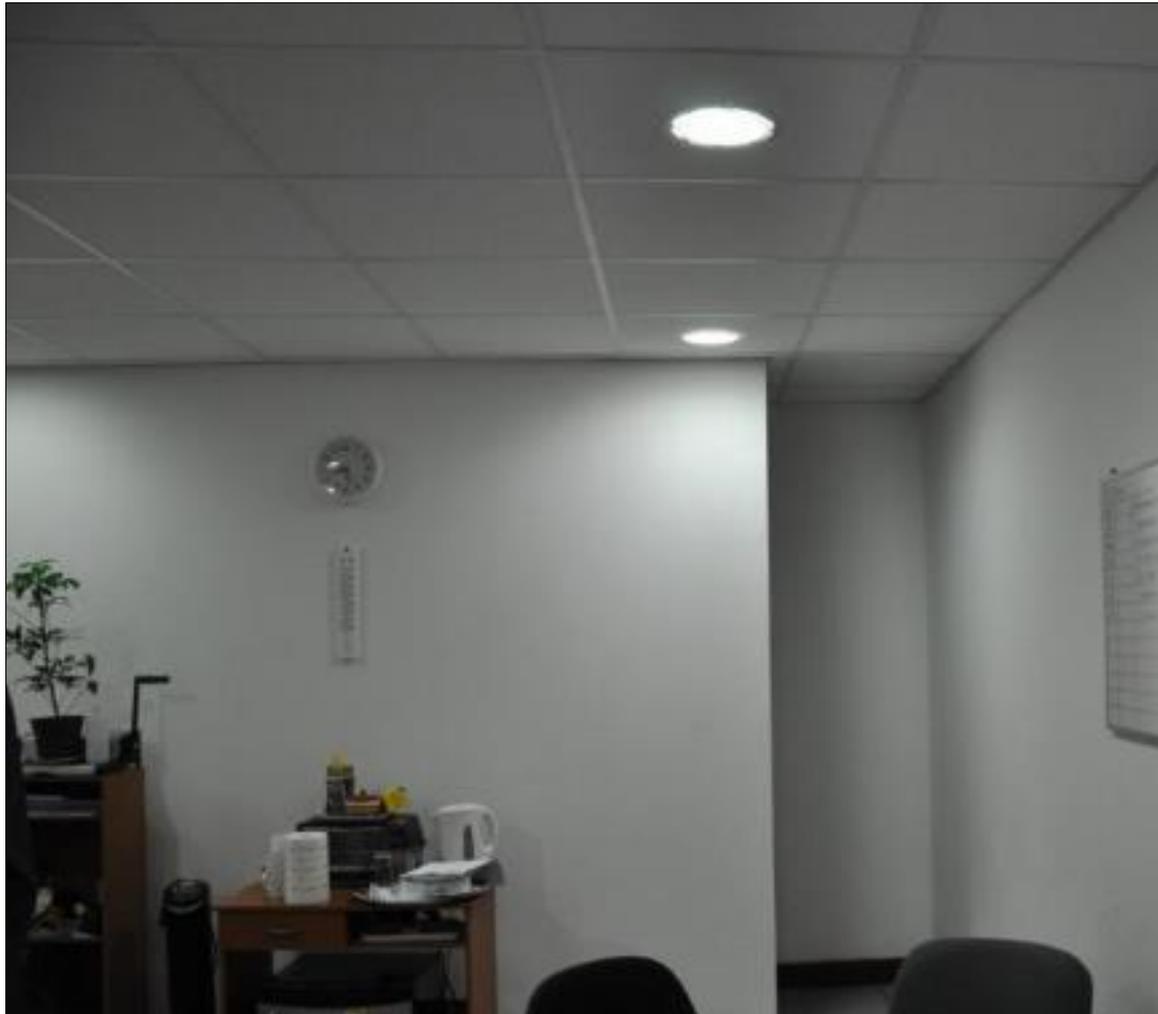
Particiones sin detallamiento sísmico

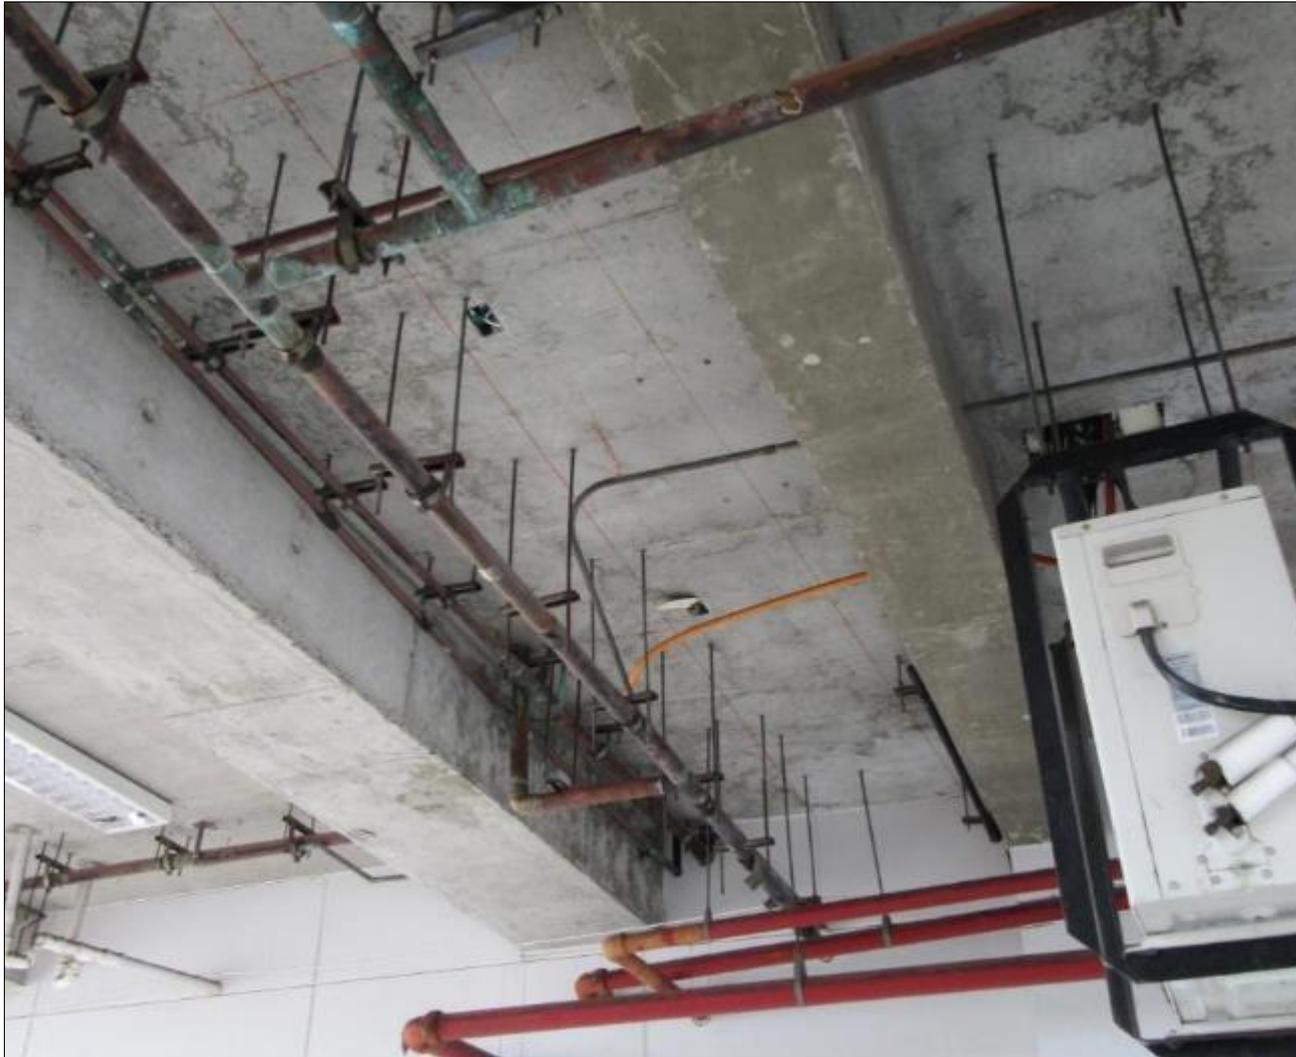
Sistemas distribuidos sin arrioste sísmico

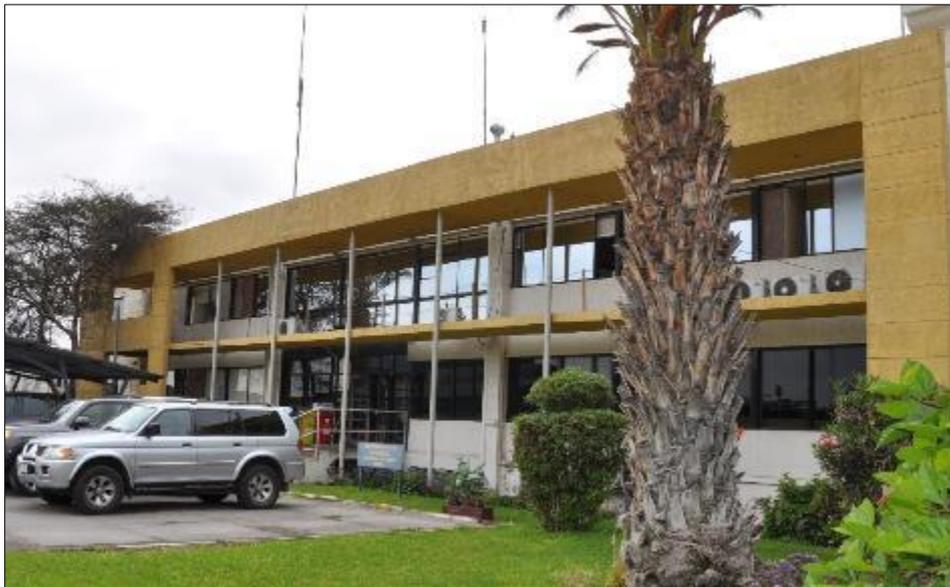
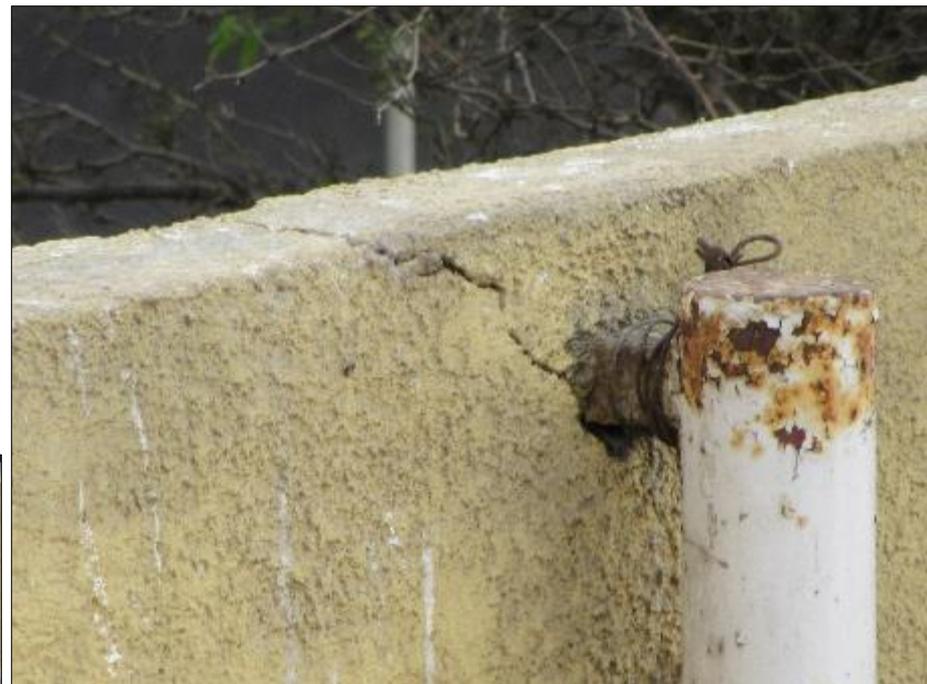
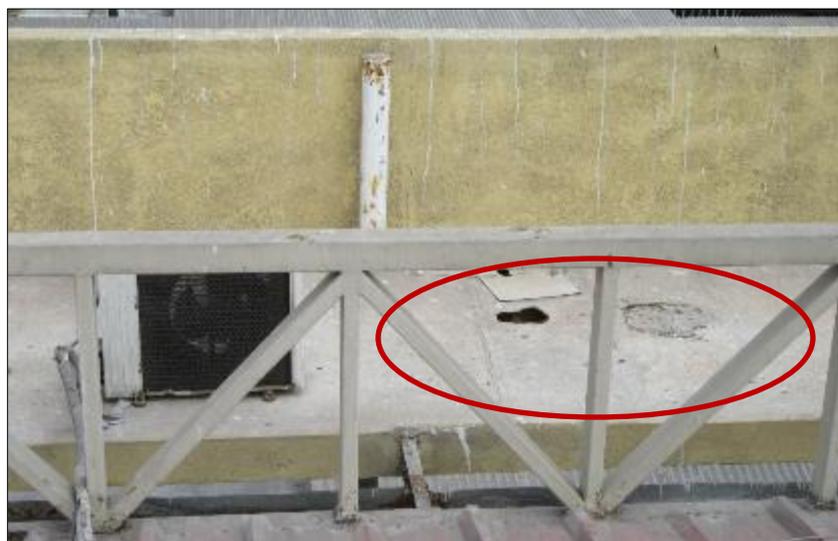
Elementos de fachada con daños estructurales

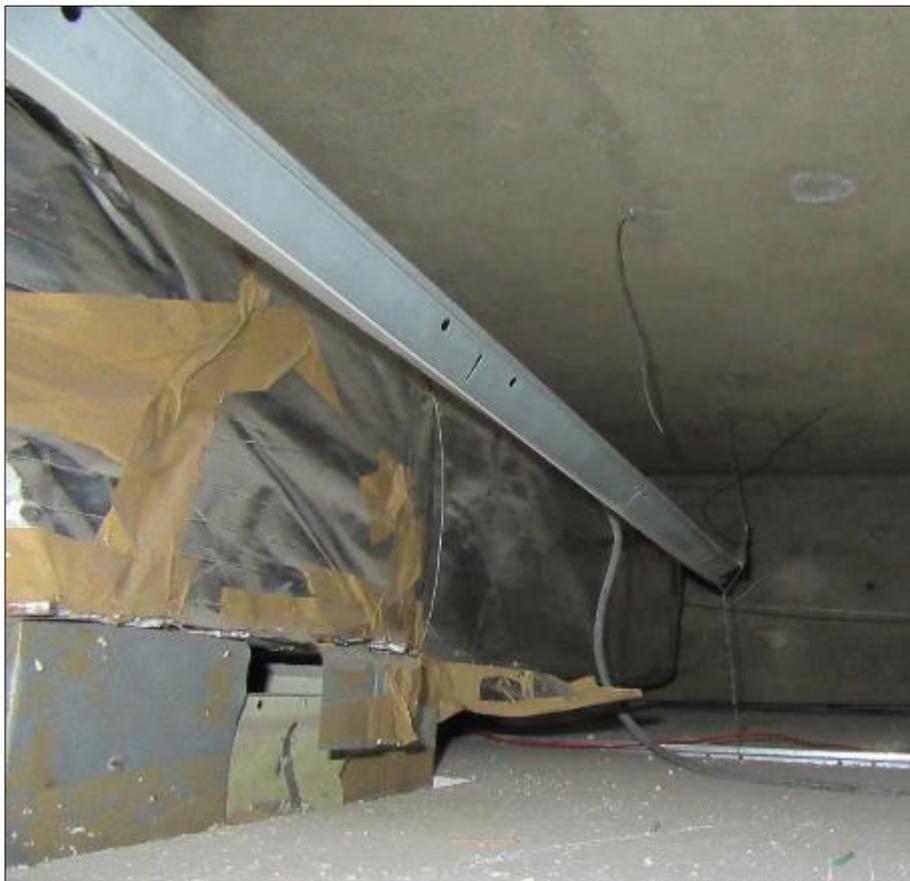
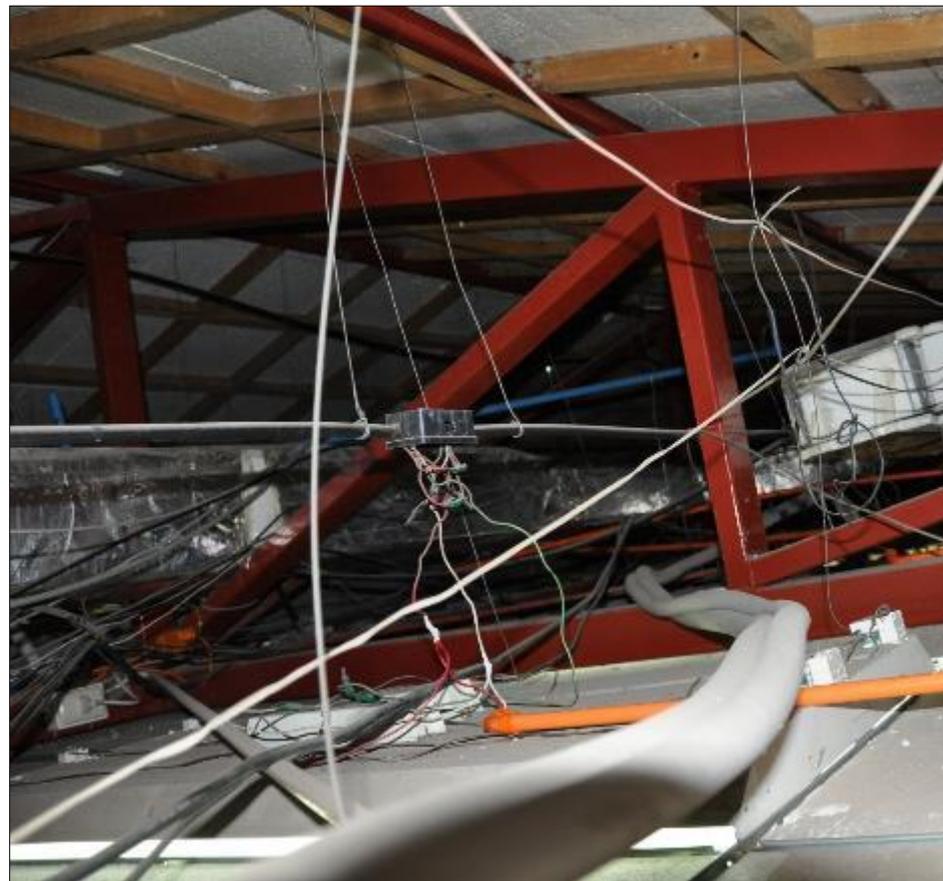
Cielos rasos sin detallamiento sísmico y/o fijos a estructura flexible

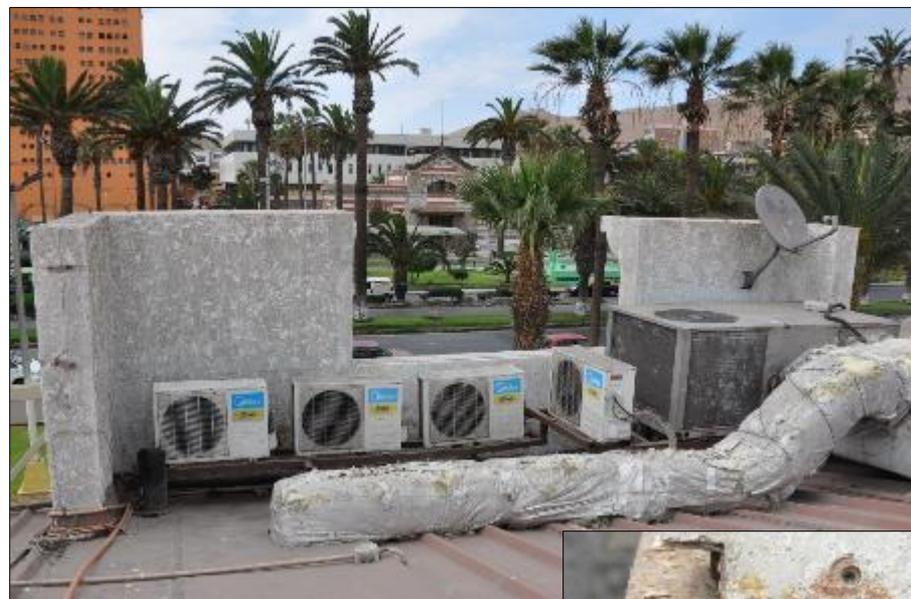
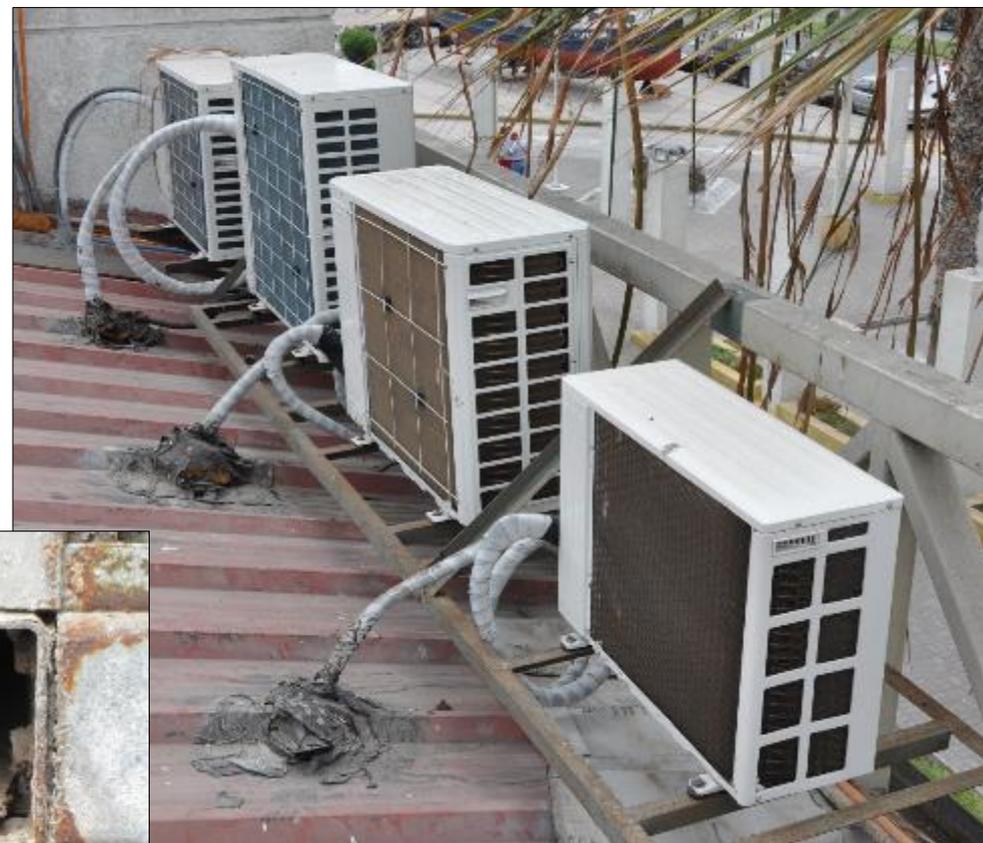
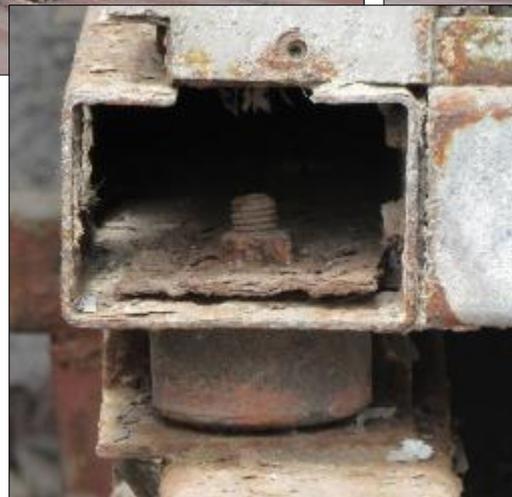
Anclajes de sistemas de aire acondicionado deficientes o deteriorados
