**La Gestión de Riesgos
de Desastres en COSIPLAN:
Medidas de reducción de
riesgo en infraestructura de
integración de Chile y Perú**

Este documento complementa la Aplicación Piloto de la Metodología de GRD de Chile y Perú

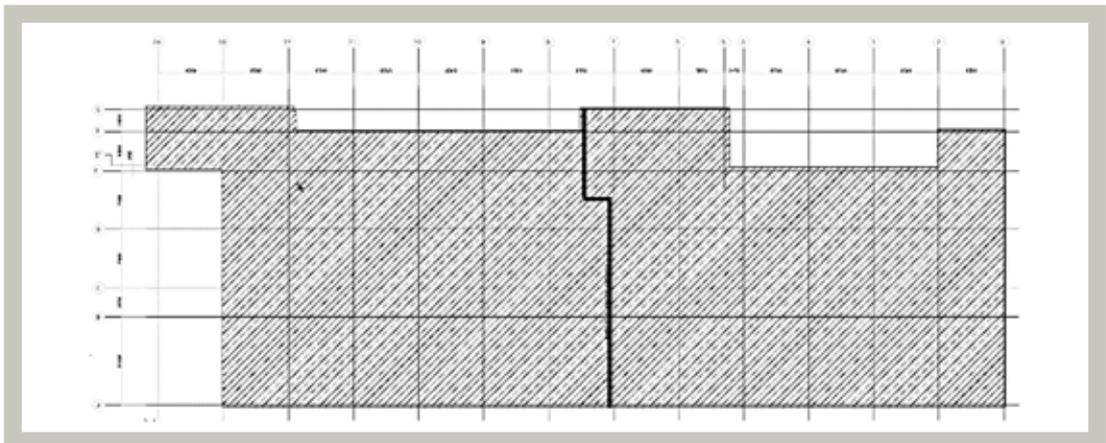
Figura 426. Trazado de junta de dilatación entre ambas estructuras de marcos

La estructura presenta una junta de dilatación en su zona central, como se muestra en la planta de arquitectura de la figura 426 (en página anterior). La junta de dilatación, de 50 mm de ancho nominal, no es recta y presenta un tazado errático. La figura 427 (en página anterior) muestra la materialización de la junta de dilatación en el sector de la fachada principal.

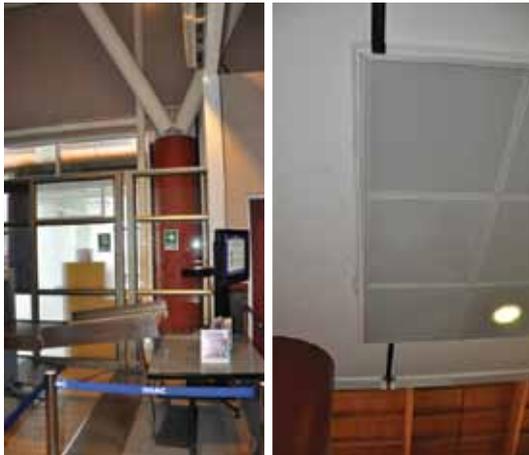
La junta es cruzada por los paneles no estructurales que conforman las oficinas de personal de la Policía, por los paneles de cierre de la estructura, y por los cielos rasos del primer piso (figura 428). Los elementos mostrados en las figuras anteriores probablemente presentarán daños durante eventos sísmicos severos y/o generarán restricciones físicas al libre movimiento de la estructura.

Figura 428. Elementos no estructurales en junta de dilatación

- ▶ El edificio del S.E.I. requiere de refuerzo estructural para dotarlo de una capacidad sísmica acorde con su función.
- ▶ Los elementos no estructurales ubicados en la junta de dilatación entre sectores del edificio probablemente presentarán daños de importancia durante eventos sísmicos severos, pudiendo generar pánico o dificultando la evacuación de personas. Estos elementos deben ser corregidos a la brevedad.

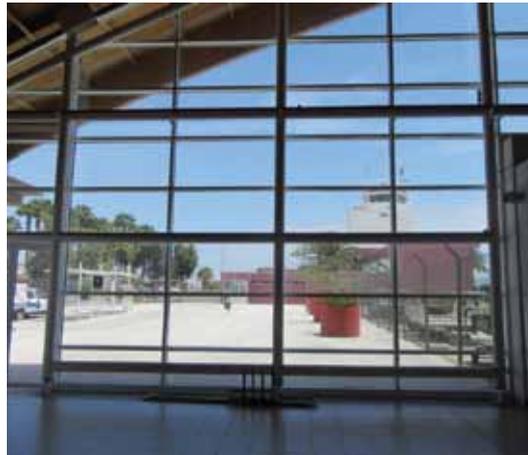
A lo largo de todo el perímetro de la estructura del Terminal de Pasajeros existe un marco de acero (figura 429) que permite apoyar los muros cortina de la fachada de la estructura. Estos marcos reciben parte del peso de la estructura de techumbre de madera laminada. Esta estructura metálica está dilatada de la estructura principal y se encuentra rotulada en su base. Una tubería del sistema contra incendio se apoya sobre la estructura metálica en ménsulas soldadas a las columnas de acero, restringiendo el desplazamiento de la tubería con abrazaderas. La figura 430 muestra la estructura de la fachada sur y los detalles de la conexión con el techo de madera laminada.

Figura 429. Estructura metálica perimetral en fachada sur

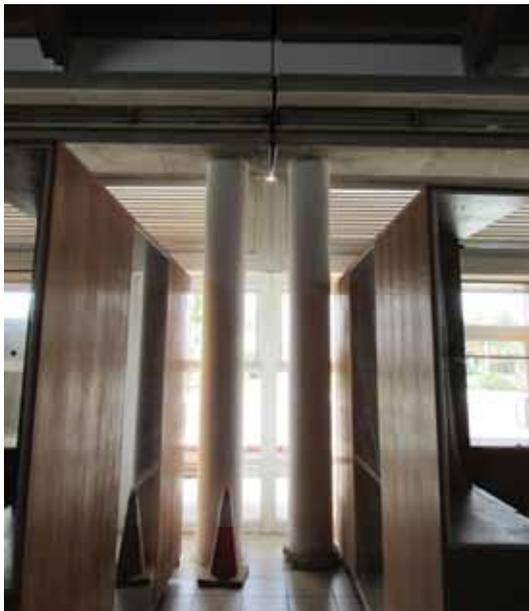
En general, las columnas de hormigón armado no evidencian daños ni fisuramiento en la base, salvo dos columnas contiguas ubicadas en la zona de la junta de dilatación de ambas estructuras, como se muestra en la figura 437. La figura 438 muestra fisuras horizontales cercanas a la base. Por el tipo de fisura se puede indicar un comportamiento a flexión de las columnas, la cual se encuentra en una zona distinta a la base probablemente por el término del refuerzo de corte y/o confinamiento. Las fisuras tienen un ancho máximo de 0.4 mm.

Figura 437. Columnas de hormigón armado en la zona de la junta de dilatación

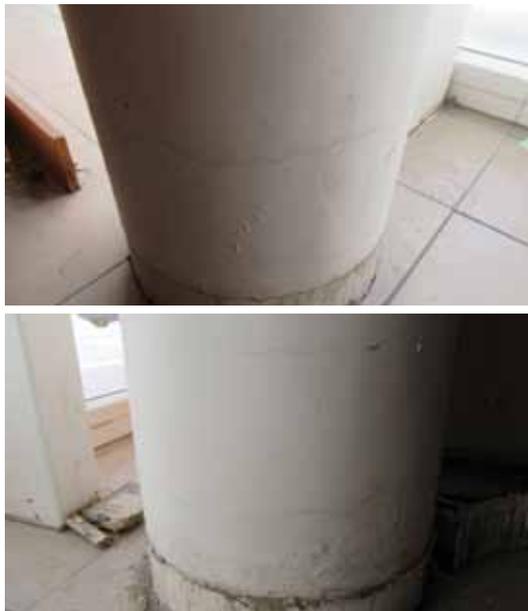
Figura 438. Fisuras cercanas a la base en columnas de hormigón

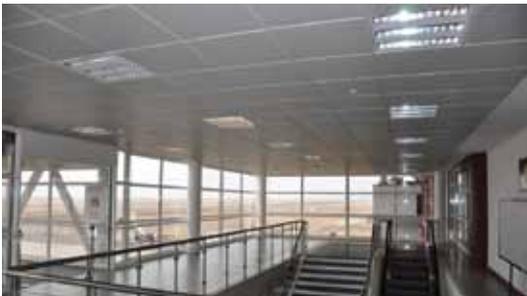
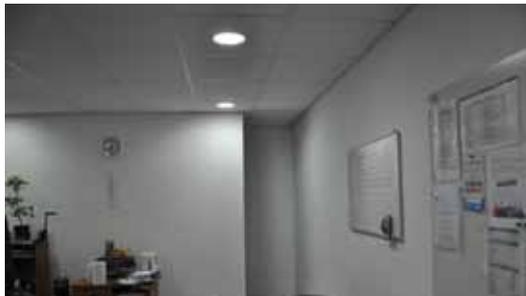
Figura 445. Vista general cielos rasos segundo nivel

Figura 446. Vista general cielos rasos en sector oficinas

El edificio cuenta con cielos rasos en varios sectores del primer y segundo nivel. En el primer nivel, se observan cielos rasos en las zonas de baños, mesones de atención de las líneas aéreas y en la zona de desembarque de pasajeros y aduana. En el segundo nivel, se observan cielos rasos en la zona de embarque y en todas las oficinas. Las figuras 445 y 446 muestran una vista general del cielo raso del segundo nivel.

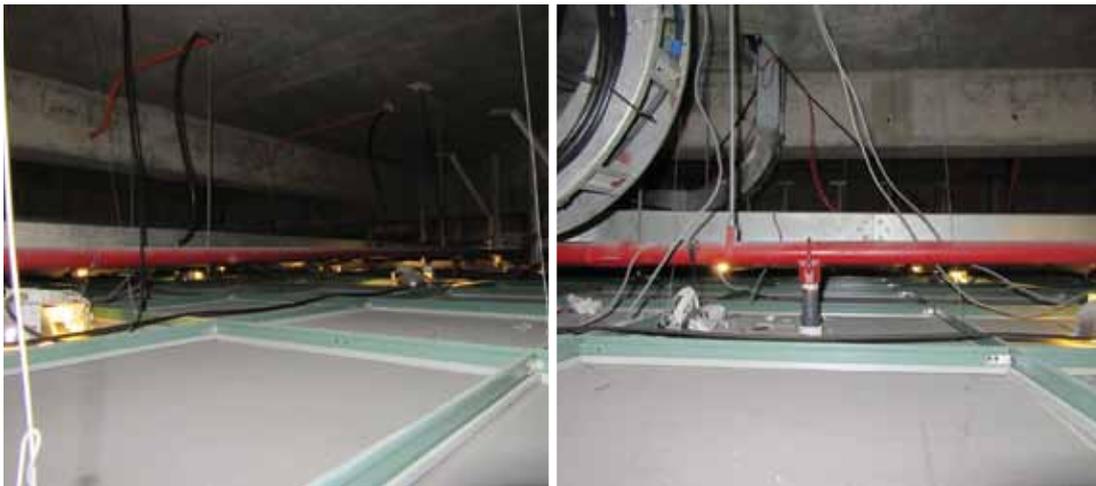
En la figura 447 se muestra una vista del sector comprendido entre la losa de concreto del segundo nivel y el cielo raso. El cielo raso se encuentra suspendido por alambres de acero que se encuentran fijados a la losa mediante anclajes proyectados. No se observan elementos de arriostre. No se observan clips de fijación en el cielo. Los perfiles utilizados son estándar, no son perfiles para trabajo pesado (heavy duty). No se observan dilataciones en el perímetro de los paños de cielo raso. Los sistemas de iluminación, que se apoyan directamente sobre el cielo raso, no cuentan con un sistema de sujeción independiente. Se observan escalerillas para el transporte de cables y ductos. Se observa que cables instalados con posterioridad se encuentran apoyados directamente sobre el cielo raso. Si bien todos cuentan con elementos para la sujeción vertical, no se observan arriostres para restringir las oscilaciones verticales y horizontales de los elementos. Los rociadores de la red de incendio que cruzan el cielo raso no cuentan con holgura en su cruce.

Figura 447. Cielos Rasos sector Aduana

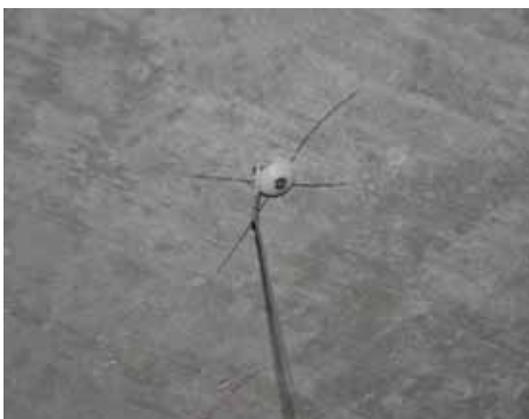
Figura 448. Detalle fijación colgador cielo raso a losa

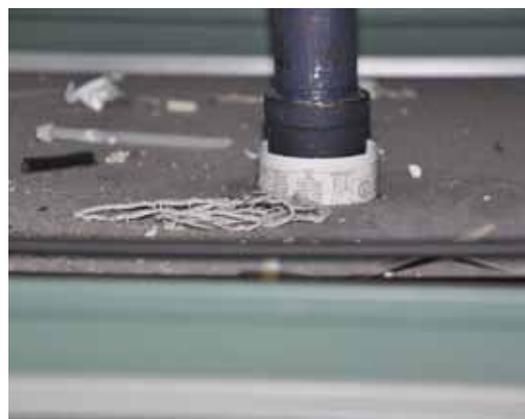
Figura 449. Detalle de cruce de rociador por cielo raso

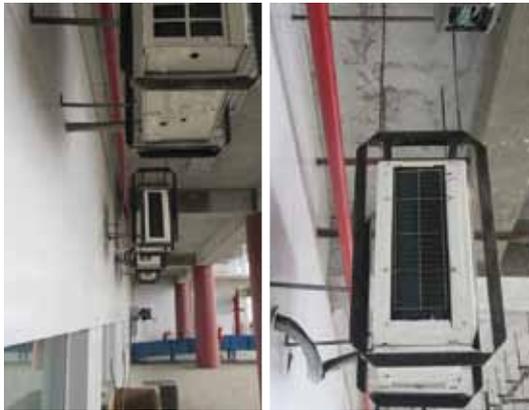
En relación a los equipos de aire acondicionado, éstos están dispuestos en la fachada que colinda con la pista de aterrizaje (figura 450). Los equipos están apoyados en marcos de acero, los cuales están suspendidos verticalmente por varillas de acero embebidas en la losa del segundo nivel, mientras que lateralmente se adosan mediante pernos a un panel no estructural. También es posible encontrar sistemas distribuidos en el mismo sector donde se ubican los equipos de aire acondicionado, entre los que se encuentran los sistemas de extinción de incendio y de aguas servidas, que se muestran en la figura 451. Ninguno de estos sistemas cuenta con dispositivos de arriostre.

Figura 450. Equipos de aire acondicionado

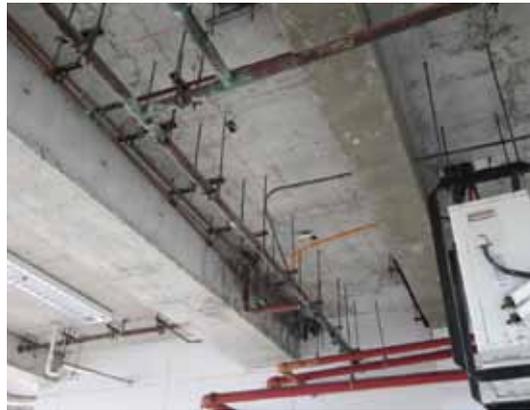
Figura 451. Sistemas distribuidos

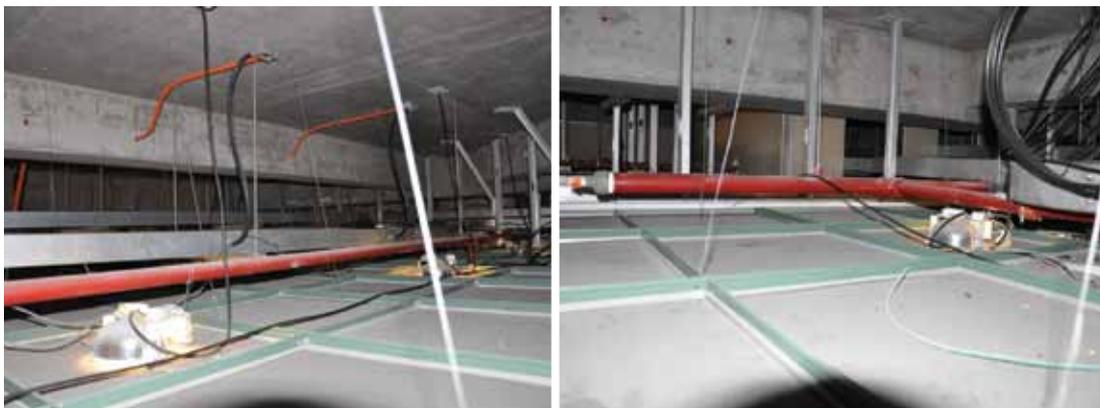
Como se ha mencionado anteriormente, las redes de extinción de incendio no cuentan con arriostres sísmicos, como se muestra en las siguientes fotografías.

Figura 452. Red de incendio sin arriostres sísmicos

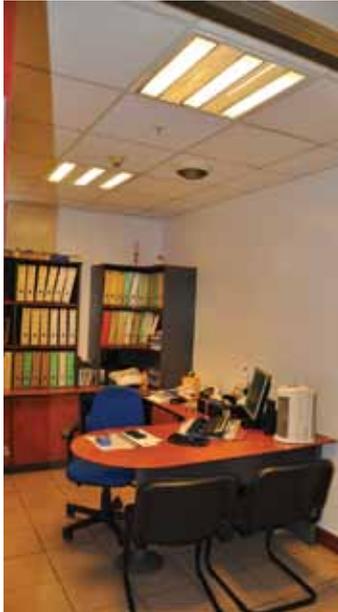
Entre el mobiliario y equipo evaluado se encuentran archivadores de las oficinas de administración, que no se encuentran fijos a paredes, los equipos de comunicación del terminal, que no cuenta con elementos de anclaje, y su correspondiente UPS, que se observa susceptible de deslizamiento o vuelco.

Figura 453. Archiveros sin protección sísmica

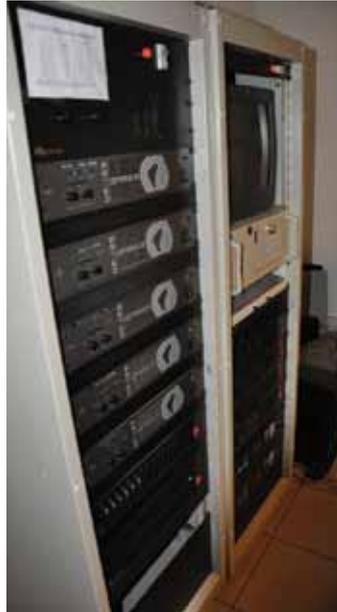
Figura 454. Equipo de comunicaciones sin anclaje

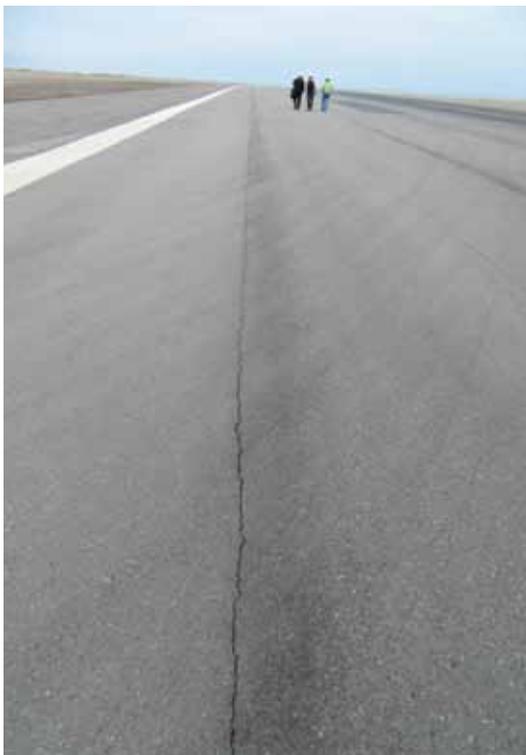
A continuación se presenta una serie de imágenes de distintos sectores de la Pista de Aterrizaje, donde se puede apreciar el deterioro de ésta en términos de grietas, pérdida de material y modificación en la rasante.

Figura 456. Pavimento Pista de Aterrizaje

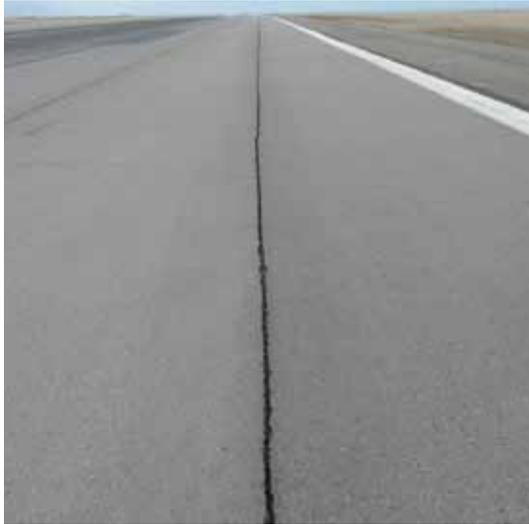
Figura 458. Pavimento Pista de Aterrizaje

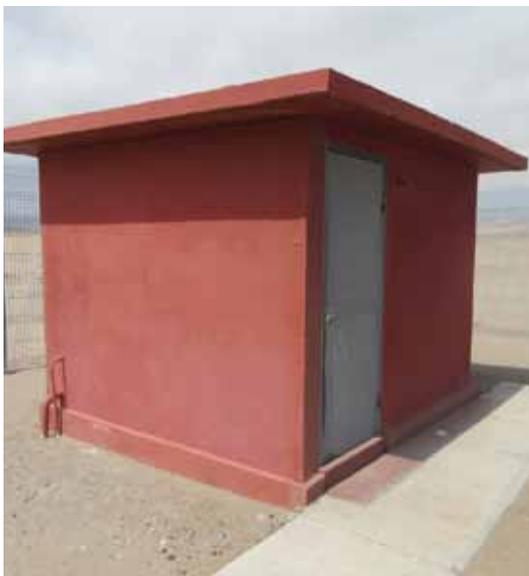
Se ha evaluado el sistema de agua potable del aeropuerto a objeto de identificar sus aspectos vulnerables. En particular, se ha visitado el sector de la sala de impulsión y la sala de bombas y estanque. La siguiente figura muestra la sala de impulsión, que aparentemente sería de concreto reforzado. Se observa que en la sala de impulsión los dispositivos de los gabinetes cuentan con conexión positiva. No obstante, el gabinete propiamente tal carece de un anclaje. En relación a la red propiamente tal no se presentan observaciones.

Figura 465. Sala eléctrica sistema de impulsión

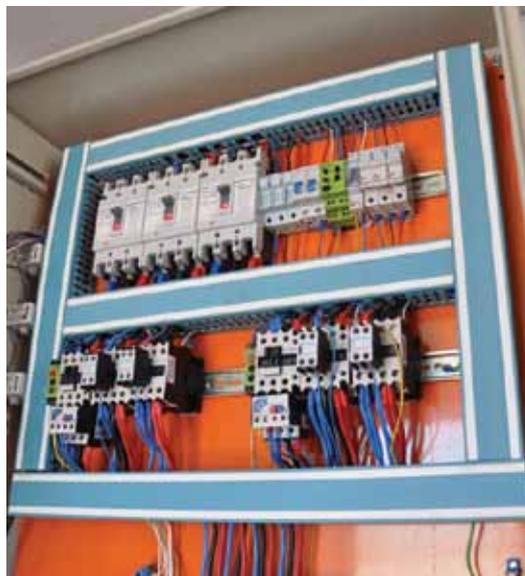
Figura 466. Gabinete eléctrico sala de impulsión

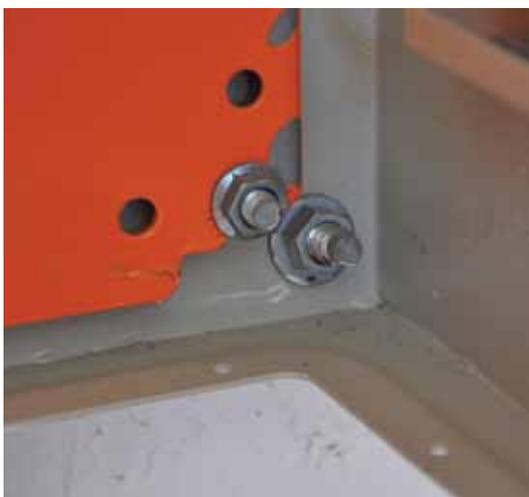
Figura 467. Gabinete eléctrico sala de impulsión con anclaje

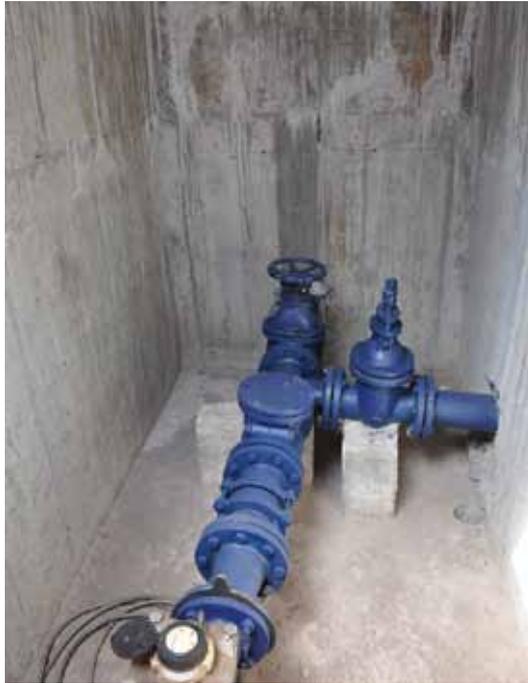
Las salas de bombas se encuentran bajo tierra. En la sala ubicada más al norte se observa mayor deterioro del concreto. Esto se puede deber a la mayor antigüedad de esa sala. Las siguientes fotografías muestran las salas de bombas de impulsión.

Figura 470. Sala de bombas sur

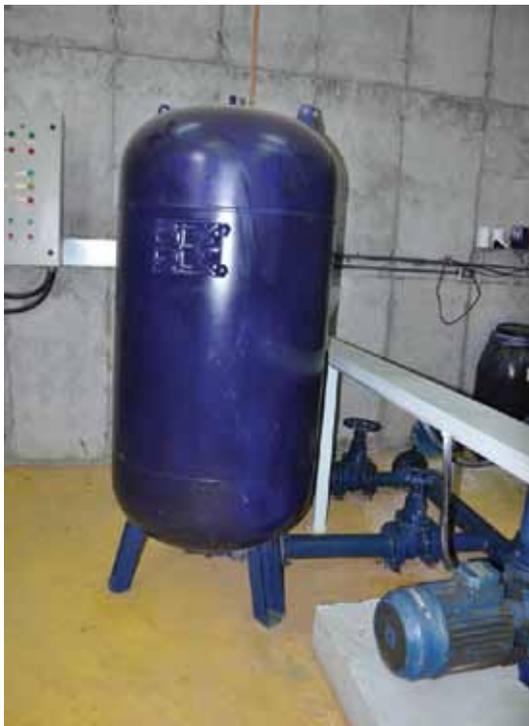
Figura 472. Estanque vertical sin flexible en conexión con tubería.

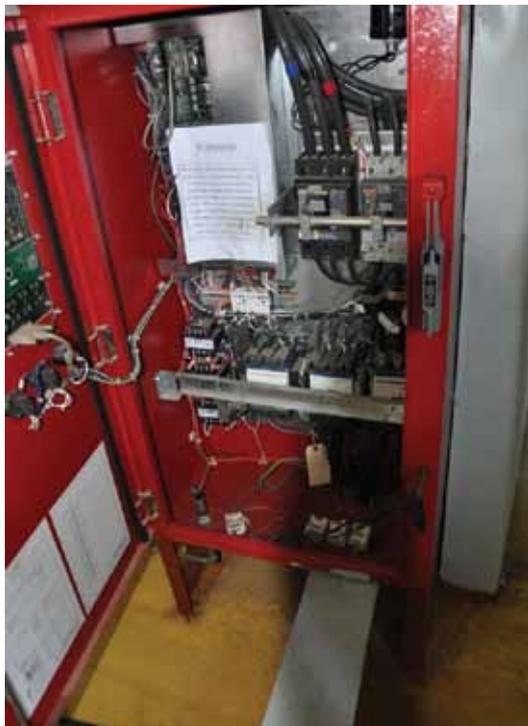
Figura 476. Gabinete con componentes positivamente conectados.

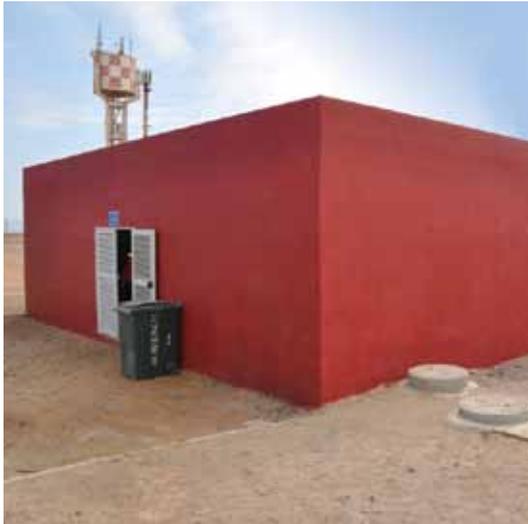
La sala de bombas se encuentra contigua a los estanques de agua. La siguiente fotografía muestra una vista general de la sala de bombas. En general, no se observan mayores vulnerabilidades, salvo algún grado de corrosión en los anclajes de gabinetes, algunas conducciones sin abrazaderas y algunas bombas sin la totalidad de sus anclajes, entre otras.

Figura 471. Sala de bombas y estanque

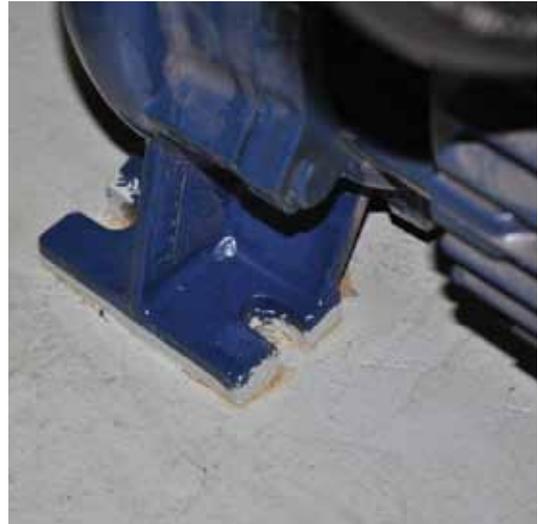
Figura 473. Bomba sin anclaje.

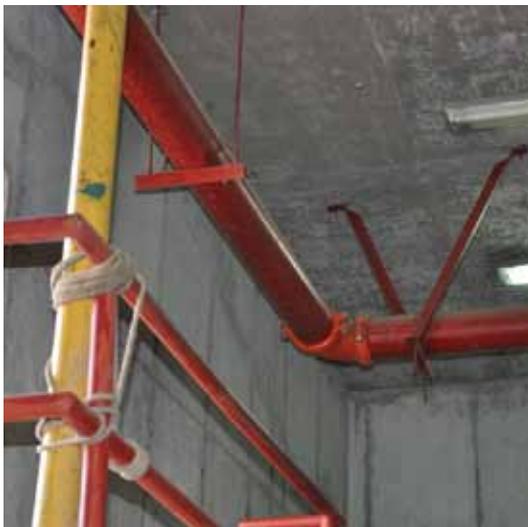
Figura 474. Arriostre de tubería.

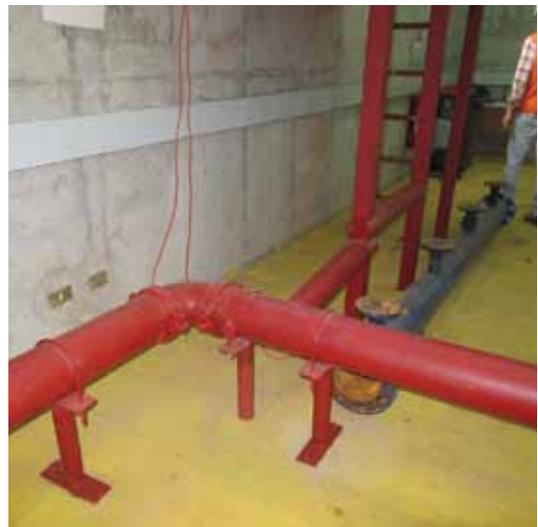
Figura 475. Apoyo de tubería.

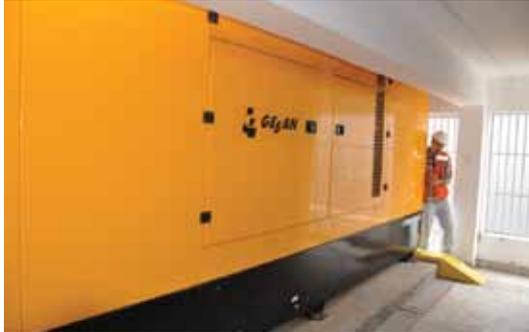
Se ha inspeccionado la sala eléctrica del aeropuerto, observándose generadores en buenas condiciones, pero transformadores con algunas deficiencias en sus anclajes. Algunos gabinetes presentan problemas similares de anclajes y algunos gabinetes eléctricos presentan componentes que no cuentan con conexión positiva. Las siguientes figuras muestran las principales observaciones de campo.

Figura 479. Vista exterior generador

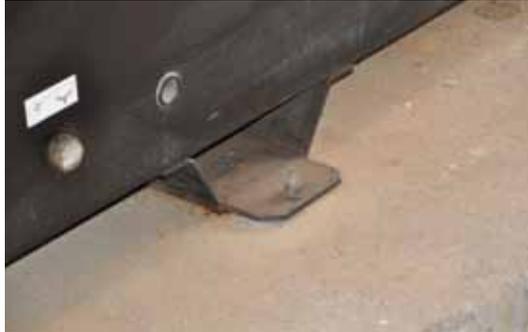
Figura 480. Anclaje generador

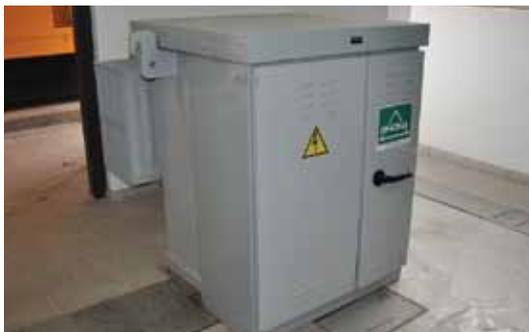
Figura 483. Vista transformador

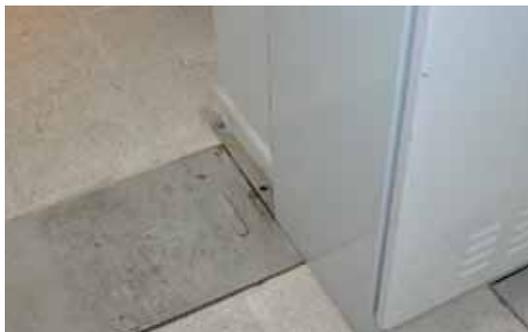
Figura 484. Anclaje faltante en transformador

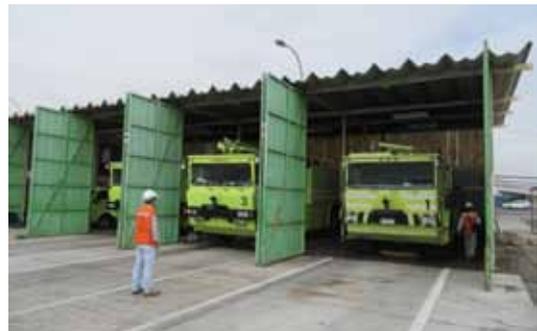
Adicionalmente, se observan algunos contenidos vulnerables tales como roperos que no se encuentran debidamente anclados. En la siguiente fotografía (figura 487) se observa una vista general del sector de garaje del S.E.I.

Figura 487. Vista frontis Cuartel S.E.I.

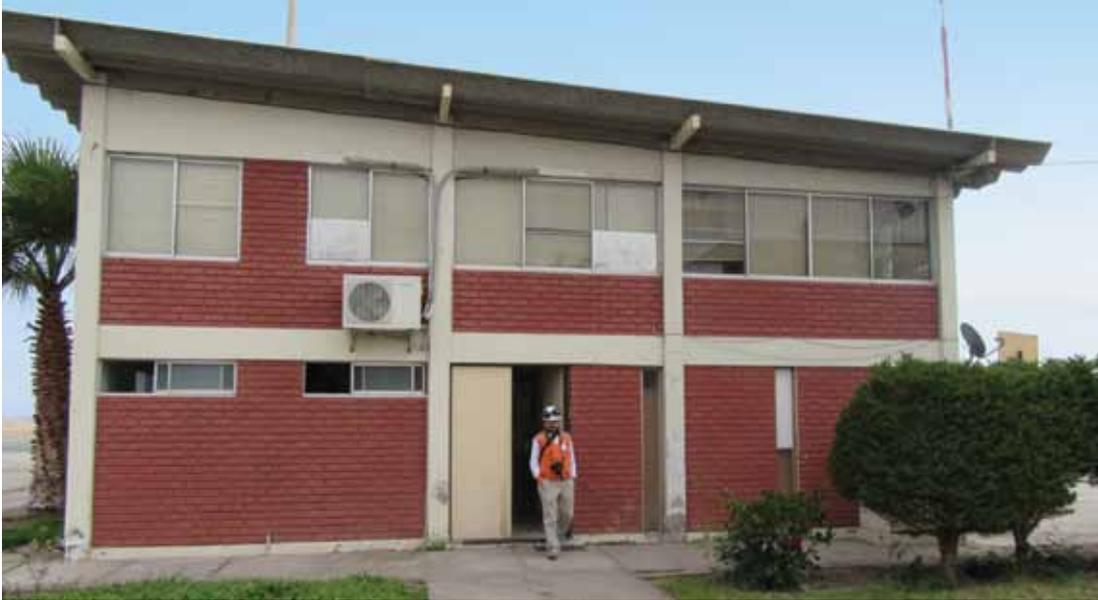
Se ha inspeccionado el Cuartel S.E.I. en búsqueda de vulnerabilidades sísmicas. El trabajo de campo efectuado ha permitido detectar la existencia de una estructura de acero que cubre el garaje de carros de emergencia con alta vulnerabilidad sísmica. Si bien la estructura de techumbre del garaje se proyecta desde la estructura de mampostería confinada donde se encuentran las oficinas y dependencias del personal, no se observan arriostres de techo ni un mínimo diseño sismorresistente de la estructura de acero, que permitan inferir que las cargas sísmicas puedan ser transmitidas a la estructura de mampostería o resistidas por la estructura metálica. Adicionalmente, no se observan arriostres verticales, los perfiles utilizados se observan relativamente esbeltos, y todas las conexiones son soldadas.

En la figura 489 se observa la estructura de techumbre que se proyecta por sobre el garaje y en la figura 490 se puede observar el detalle de la conexión entre vigas y columnas, y las vigas tipo canal y cajón canal existentes en el edificio.

Figura 489. Sector lateral lado norte Cuartel S.E.I.

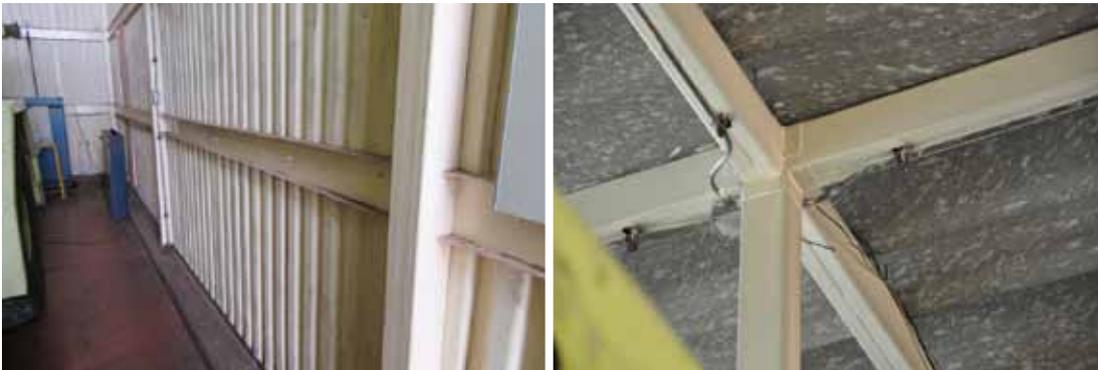
Figura 490. Sector interior estructura metálica Cuartel S.E.I.

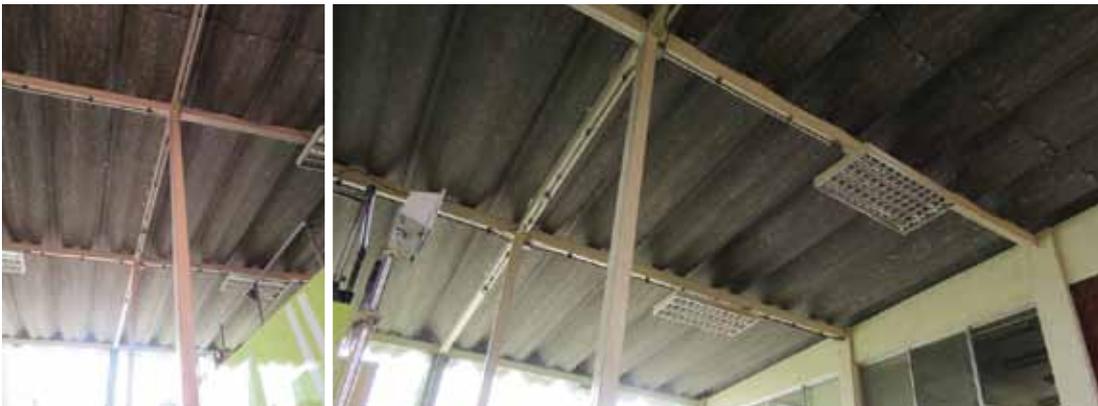
Figura 491. Estructura de marcos de acero Cuartel S.E.I.

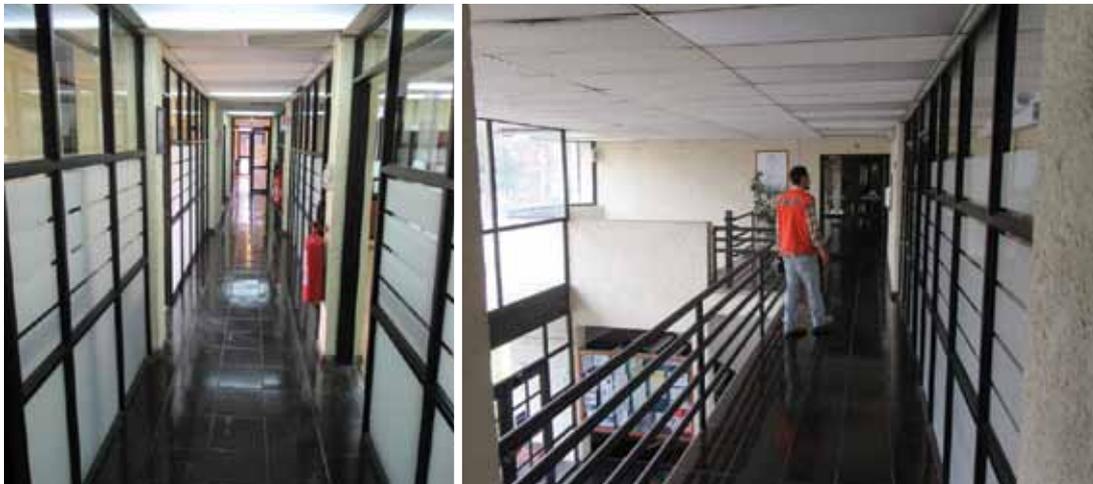
Figura 499. Elementos vidriados

En relación a los elementos no estructurales, durante la inspección en terreno se constató la existencia de elementos vidriados para la separación entre ambientes, como se muestra en la figura 499, así como también de tabiquerías, para las cuales no se cuenta con información sobre su materialidad o estructuración.

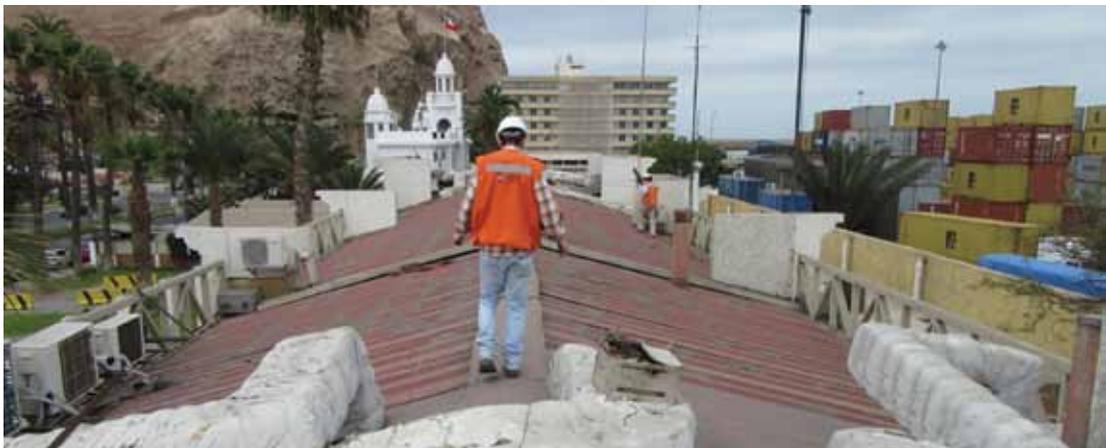
Figura 4101. Equipos de aire acondicionada en techo.

En relación a los equipos de aire acondicionado, existen equipos instalados en el techo de la estructura, como se aprecia en la figura 4101, los cuales se encuentran montados sobre una estructura metálica (figura 4102 en página siguiente). En la figura 4101 se aprecia que los sistemas de distribución de la ventilación se encuentran apoyados directamente sobre el techo de la estructura.

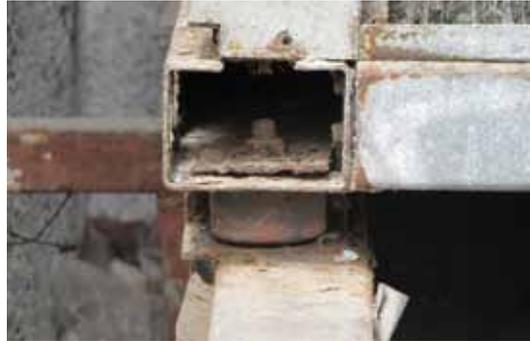
**Figura 4103.** Conexión a la estructura de soporte de aire acondicionado

La figura 4103 muestra en detalle el estado de la conexión a la estructura de soporte, la cual presenta un alto grado de oxidación. No se cuenta con información sobre el diseño de las conexiones y del sistema de soporte metálico que sostiene los equipos de aire acondicionado.

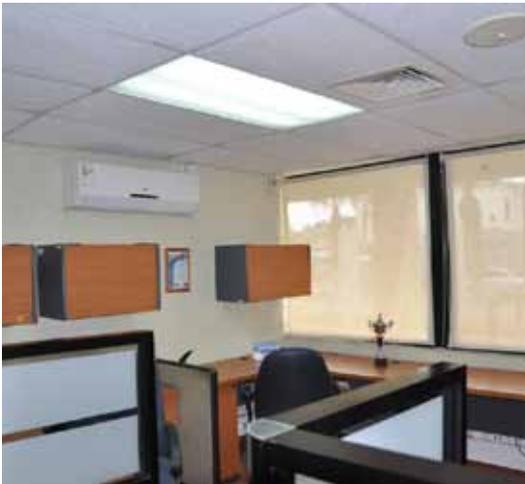
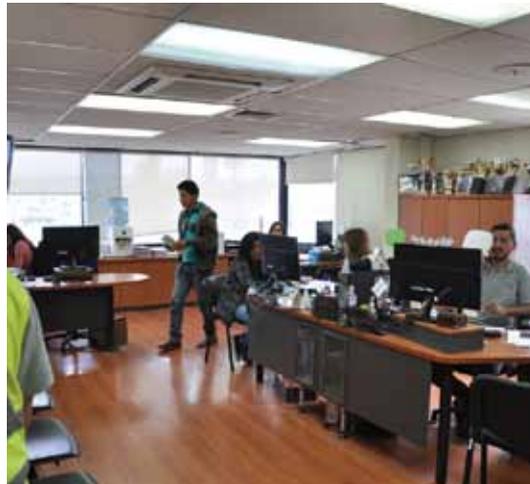
En relación al cielo raso (ver figura 4104 y figura 4105), éstos no presentan un diseño sísmico acorde a las prácticas actuales, como se aprecia en la figura 4106. El cielo raso se encuentra suspendido por alambres de acero proyectados desde la estructura de techumbre.

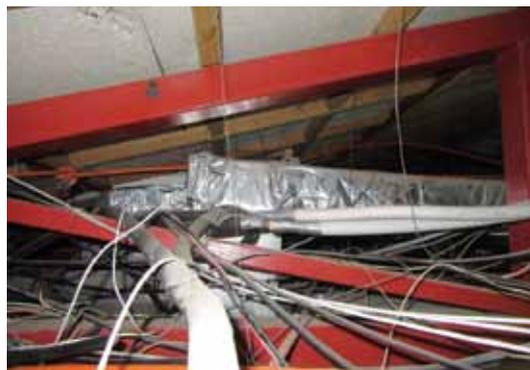
**Figura 4107.** Cables y ductos sobre cielo raso

No se observan dilataciones en el perímetro de los paños de cielo raso. Los sistemas de iluminación y de aire acondicionado se apoyan directamente sobre el cielo raso, sin contar con un sistema de sujeción independiente. No se observan escalerillas para el transporte de cables y ductos, sino que se encuentran apoyados directamente sobre el cielo raso. No todos los cables y ductos cuentan con elementos para la sujeción vertical. Tampoco se observan puntales ni arriostres para restringir las oscilaciones verticales y horizontales de los elementos. Lo anterior queda de manifiesto en las figuras 4107 a 4111. En algunos casos se observa el uso de anclajes inadecuados.

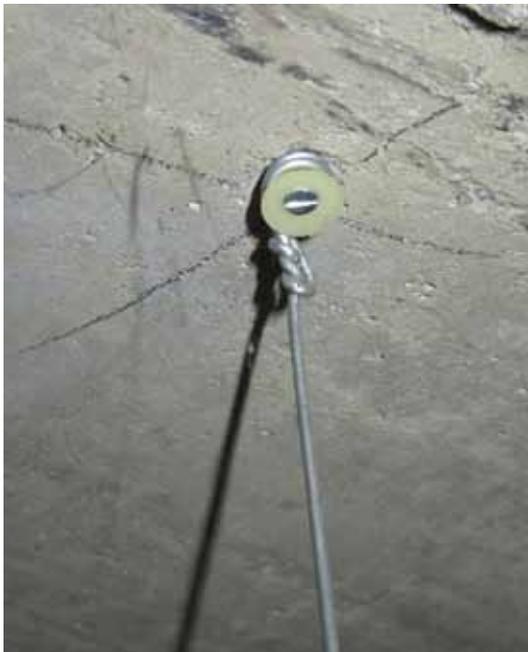
Figura 4108. Anclaje de colgador de cielo raso sin certificación sísmica

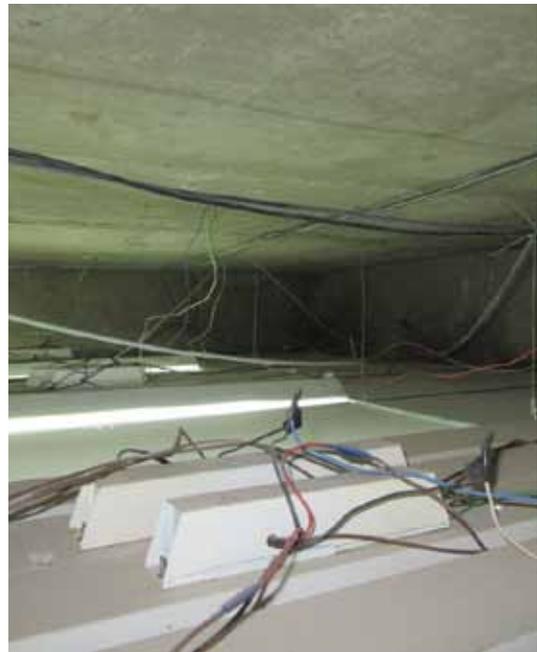
Figura 4109. Luminarias sin colgadores independientes.

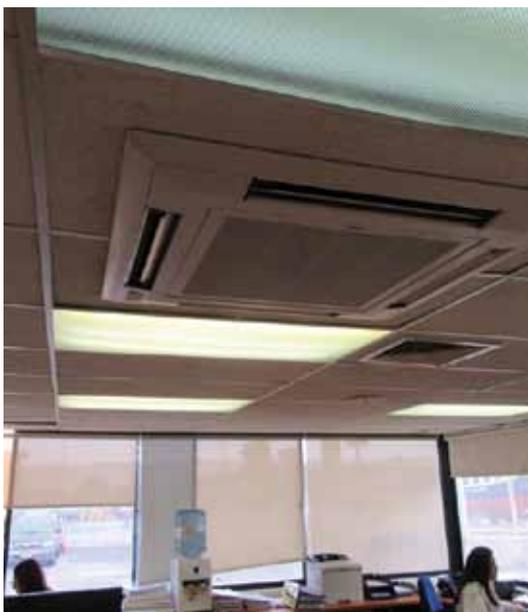
Figura 4110. Equipo aire acondicionado interactuando con cielo raso

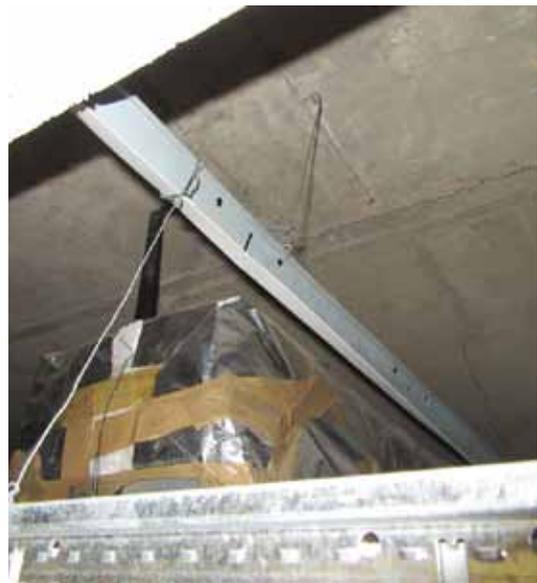
Figura 4111. Cielo raso suspendido de elemento no estructural y equipo de aire acondicionado sin arrioste.

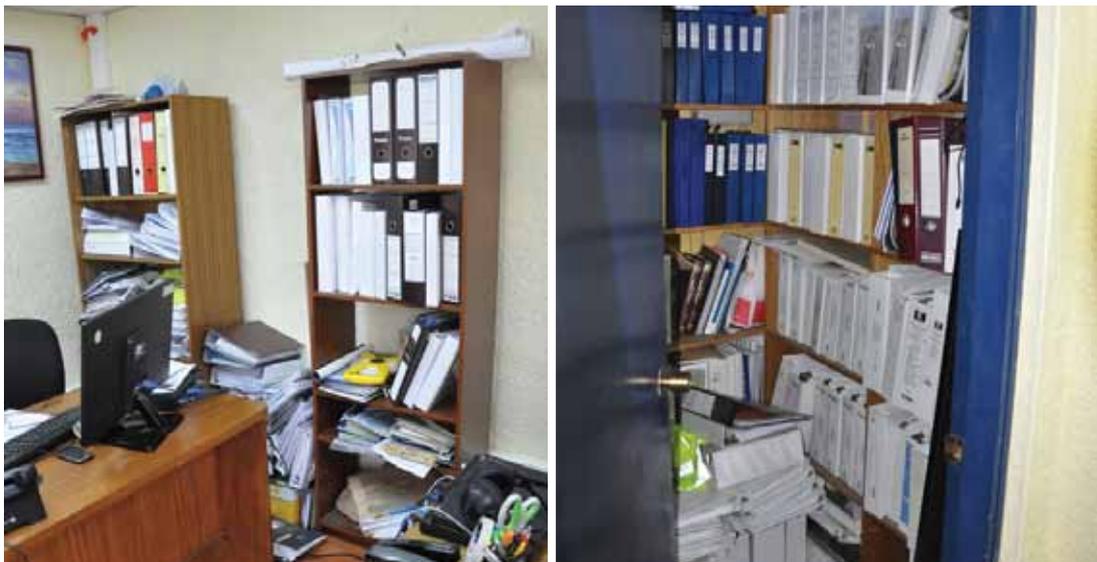
En relación al mobiliario, específicamente de gabinetes y archivadores, éstos no se encuentran fijos a paredes ni anclados a piso, siendo susceptibles al vuelco, como se muestra en la figura 4112 y figura 4113, situación que podría dificultar la evacuación del edificio en caso de un evento sísmico extremo.

Figura 4113. Archivadores sin anclaje ni diseño sísmico.

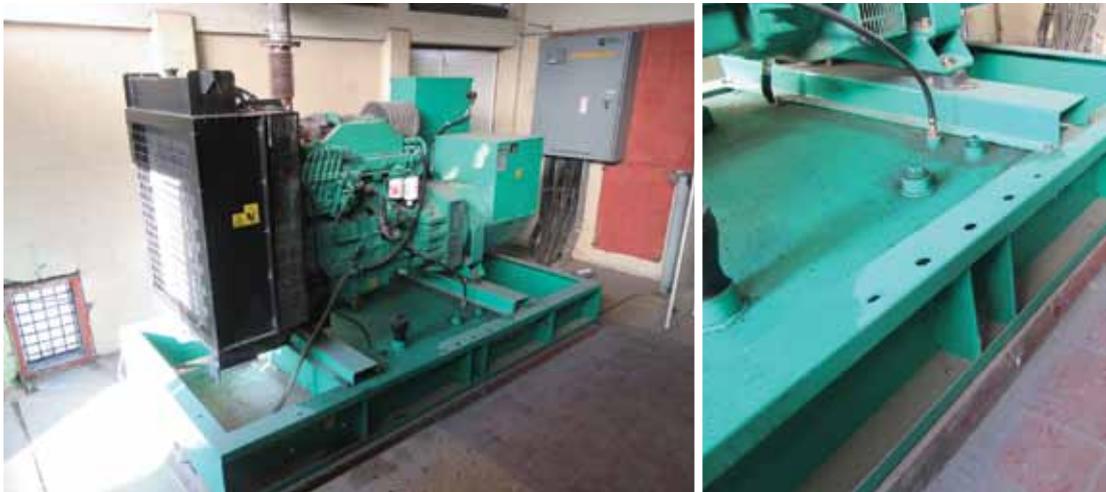
De manera complementaria, se ha inspeccionado la sala eléctrica del terminal portuario. En la figura 4114 se muestra una vista de la sala, presumiblemente de mampostería confinada, de 2 pisos de altura. En la sala eléctrica se observa un grupo electrógeno que contaría con aisladores de vibraciones sin capacidad para resistir eventos sísmicos y un chasis sin los debidos anclajes, como se muestra en la figura 4115. En la misma sala eléctrica, se observa un transformador sin anclajes, que pudiera presentar desplazamientos excesivos, cabeceo o vuelco.

Figura 4115. Grupo electrógeno con apoyos de vibraciones sin capacidad sismo-resistente y chasis sin anclaje a radier.

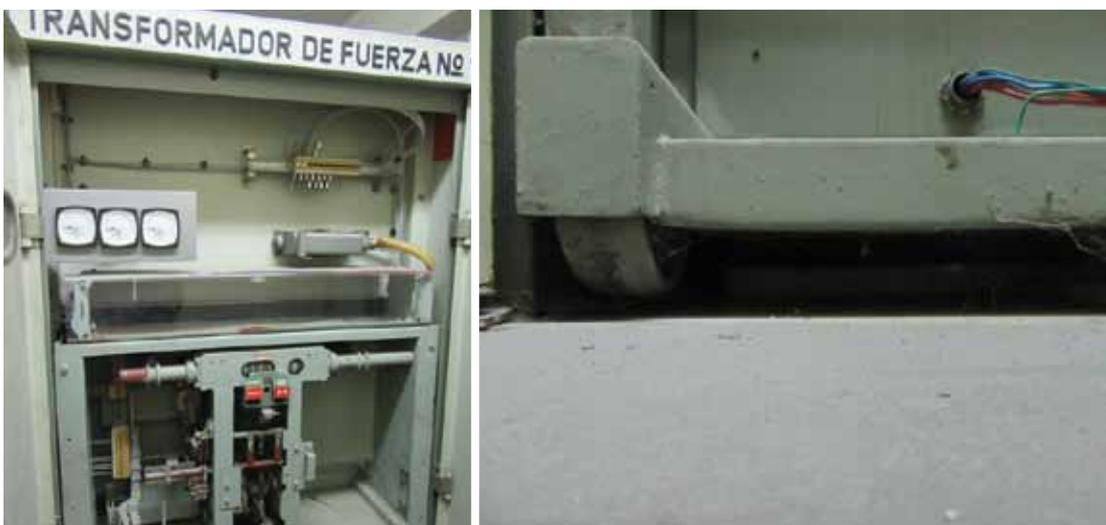
Figura 4116. Transformador sin anclaje ni topes sísmicos.

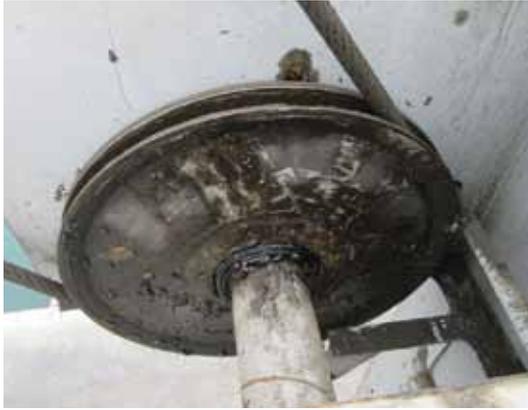
Figura 4120. Polea Pluma Grúa

El ambiente marino ha generado un deterioro de la pintura y del acero en la grúa. La figura 4119 muestra un pasador de conexión del enrejado de la pluma de la grúa, el cual evidencia el avance de la oxidación. Los cables se observan en buenas condiciones. Elementos como los mostrados en la figura 4120 actúan como retenedores para los cables. La figura 4121 muestra el pasador ubicado en un pivote de la pluma.

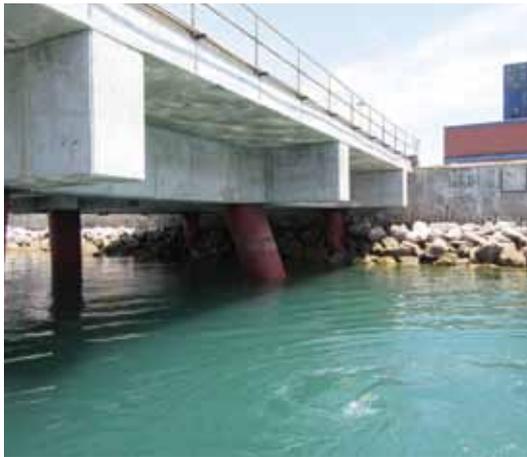
Figura 4126. Puente acceso muelle aproximación Sitio 2 con molo de abrigo.

La figura 4126 muestra una sección del puente de acceso, específicamente en el sector donde se une con el molo de abrigo. Se aprecia que se proyectó un enrocado de estabilización del muro como seguridad adicional a la estabilidad del talud y que permite restringir el desabroche de gaviones durante la compactación por vibroflotación. La figura 4127 muestra pilotes verticales e inclinados correspondientes al sector del puente de acceso, los cuales se aprecian en buen estado. La figura 4128 muestra una imagen del sistema de pilotes verticales e inclinados del cabezo del muelle. El recorrido se realizó por el perímetro de la estructura, no ingresando bajo el muelle. De lo observado, se aprecian daños en la zona intermareal producto que la protección catódica no cubre la zona expuesta al aire.

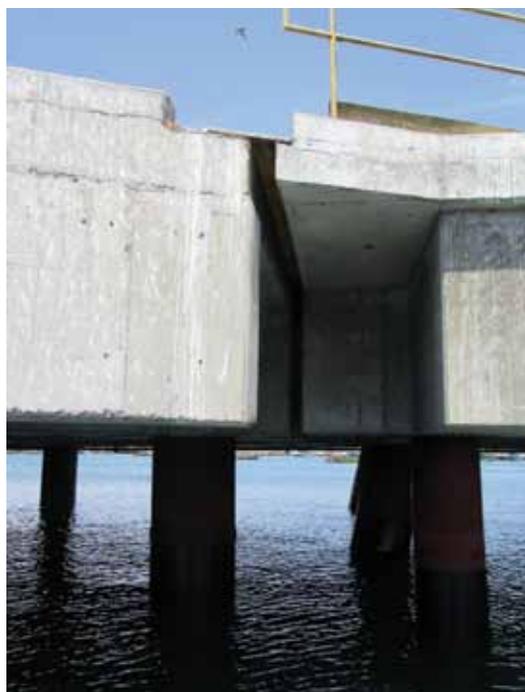
Figura 4129. Junta de dilatación marco cabezo con muelle de aproximación.

La figura 4129 muestra la junta de dilatación entre ambas estructuras. Ésta se inspeccionó en superficie y se observó por ambos costados, no evidenciando trabajo sobre la junta.

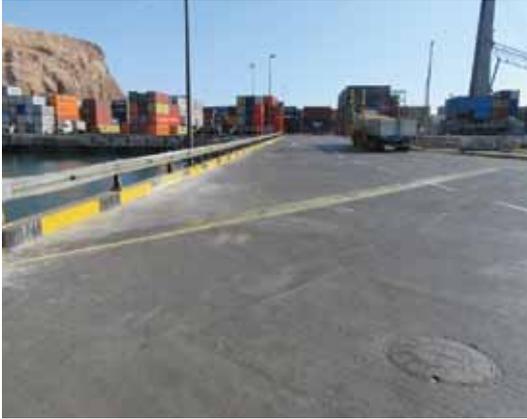
Figura 4131. Losa puente de acceso y cubrejunta de dilatación.

La figura 4131 muestra una vista de la losa del puente de acceso del Muelle 2. Ésta se encuentra en buen estado, al igual que la junta de dilatación. La figura 4132 permite apreciar la losa del cabezo, la cual también se encuentra en buenas condiciones (ver ambas figuras en página siguiente).

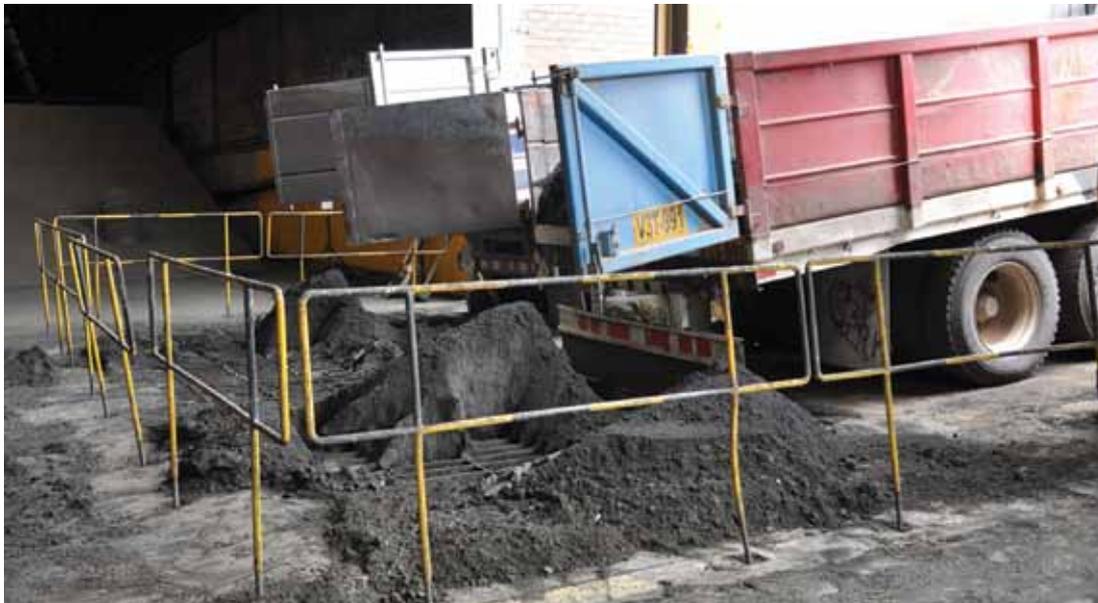
Figura 4143. Carga material a cinta transportadora

La carga del material a la cinta transportadora se realiza a través de una perforación sobre la losa del edificio de recepción, bajo la cual se ubica, en un túnel, la cinta que transporta el material a los almacenes de mineral y/o los deriva directamente al 'Tripper'. El proceso de carga del material a la cinta transportadora se muestra en la figura 4143.

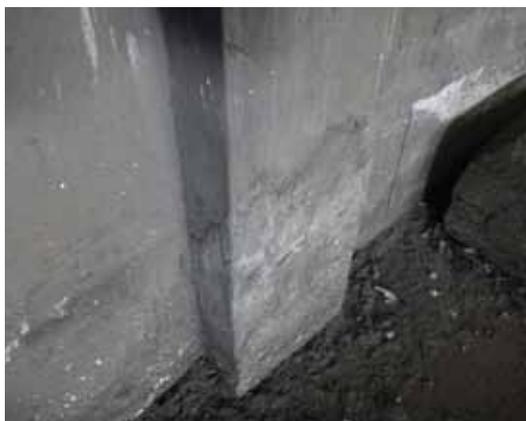
Figura 4145. Reparaciones en columna marco Sismorresistente

Se observan columnas que presentan fisuras horizontales cercanas a la base, las cuales se manifiestan como respuesta, presumiblemente, a solicitaciones de flexión (figura 4144). No se dispone de los planos de armaduras de las columnas y vigas de confinamiento, por lo que no es posible realizar un análisis detallado de estos elementos. La figura 4145 muestra la existencia de reparaciones en las bases de las columnas, en el mismo sector donde se encontraron fisuras como las mostradas en la figura 4144.

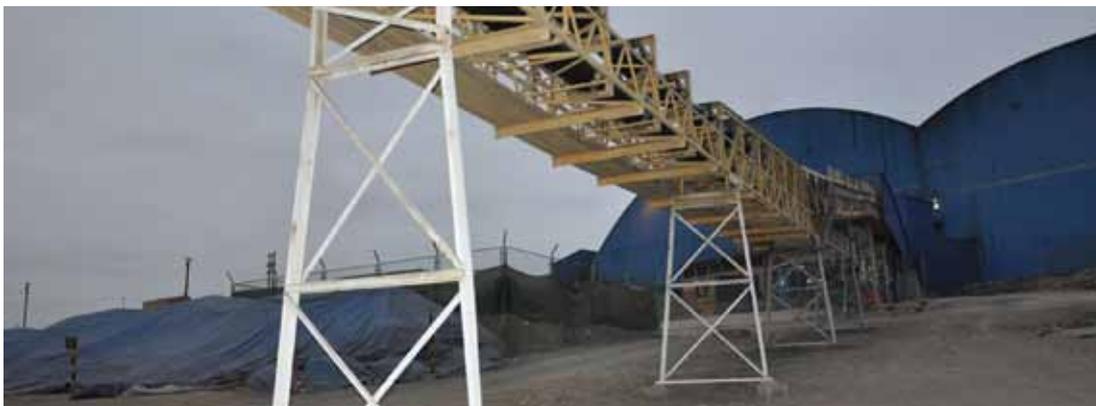
Figura 4148. Estructura de soporte correa transportadora a la salida del almacén de minerales

La cinta transportadora avanza desde el edificio de recepción a través del edificio de almacén, para luego proyectarse hacia la zona del muelle donde se empalma con el Tripper. Al salir del almacén la correa se enrolla formando un tubo con la finalidad de contener el mineral y controlar la contaminación. En este tramo la estructura es elevada para pasar sobre un camino interno del Puerto y cumplir con el gálibo necesario. La estructura de soporte de la correa, de color blanco en la figura 4148, presenta daños por pandeo local de columnas y diagonales.

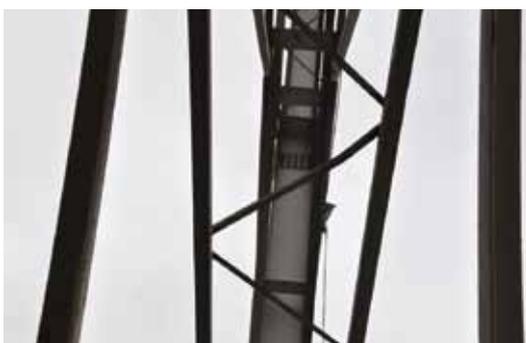
Figura 4154. Pandeo perfil estructura de soporte correa transportadora

Las figuras 4153 a 4156 muestran los efectos del pandeo sobre los arriostres. No se dispone de planos ni memorias de cálculo de diseño que permitan generar un análisis más detallado para verificar si se requiere reforzar la estructura. En el estado actual podría ser necesario reemplazar los perfiles que presentan daños, pero dicha decisión requiere de un análisis detallado del sistema, fuera del alcance de este estudio.
