**La Gestión de Riesgos
de Desastres en COSIPLAN:
Medidas de reducción de
riesgo en infraestructura de
integración de Chile y Perú**

Este documento complementa la Aplicación Piloto de la Metodología de GRD de Chile y Perú

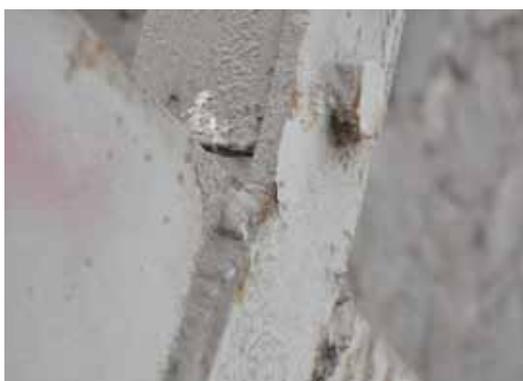
Figura 4157. Fisura en perfil estructura de soporte correa transportadora

La figura 4157 muestra una fisura en la conexión entre la columna y la diagonal. La conexión está soldada a la columna y apernada a la diagonal. La fisura se encuentra en ambos extremos de la conexión.

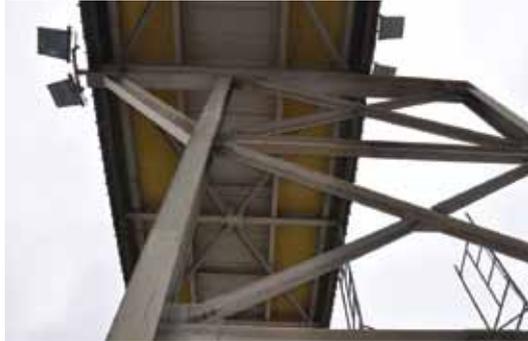
Figura 4163. Estructura de soporte excéntrica Tripper

Durante la visita de campo se constató la existencia de un marco estructurado excéntrico al eje de la galería. Se desconoce el motivo, pero se estima se podría deber a un intento por no modificar el trazado de los rieles dispuestos sobre el muelle, por lo que se adecuó la estructura de soporte (ver figura 4163 en página siguiente).

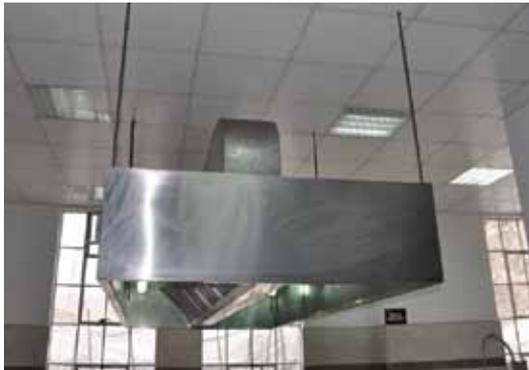
**Figura 4172.** Campana extractora cocina

En cuanto a las dependencias, la cocina tiene una campana extractora de aire que cuelga desde el techo a través de 4 varillas de acero, sin arriostres. La visita se realizó mientras el personal de cocina realizaba la limpieza del recinto, por lo que no fue posible ver el tipo de conexión de las varillas al techo.

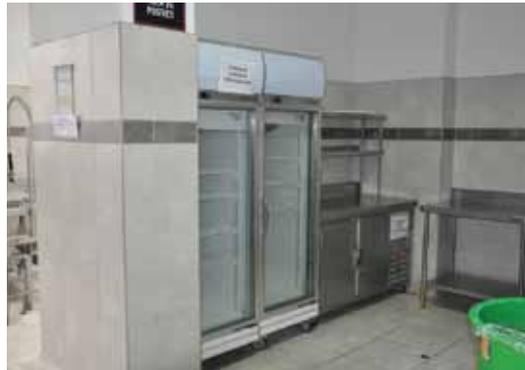
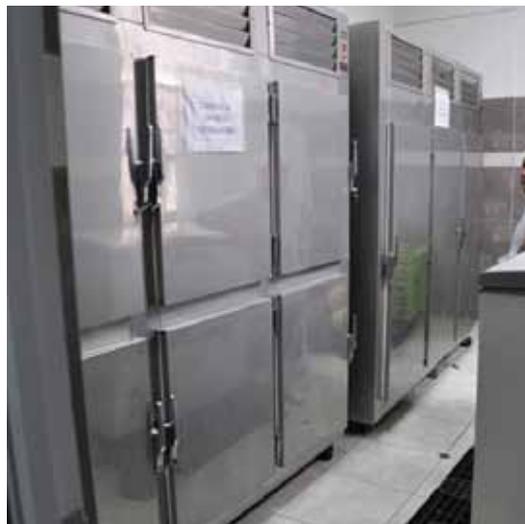
Los equipos de refrigeración, mostrados en la figura 4173 y figura 4174, tienen apoyos móviles y no cuentan con dispositivos de control de desplazamiento ni volcamiento. Los equipos tienen una elevada relación de aspecto, con una altura aproximada de 2 metros y un ancho de 1.0 metros, haciéndolos susceptibles de volcarse.

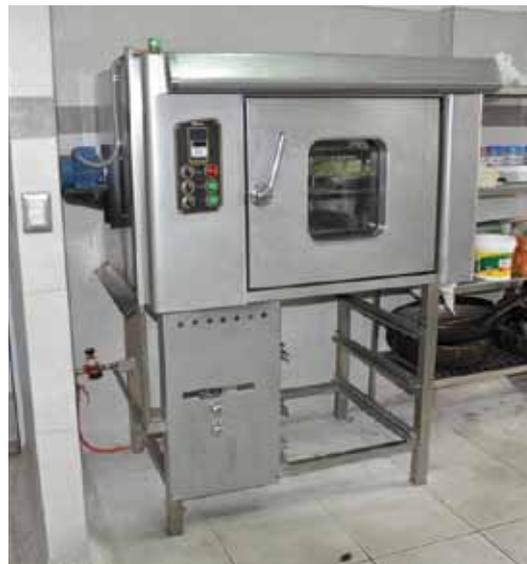
Figura 4175. Hornos cocina

Se observan equipos de cocina, como el horno mostrado en la figura 4175, que se encuentran apoyados sobre estructuras de soporte metálicas no ancladas al suelo. Los equipos no se encuentran fijados a la pared. La altura aproximada de estos equipos es de 2 metros y su ancho de 1.3 metros, por lo que se estima podrían ser susceptibles de deslizamiento o vuelco.

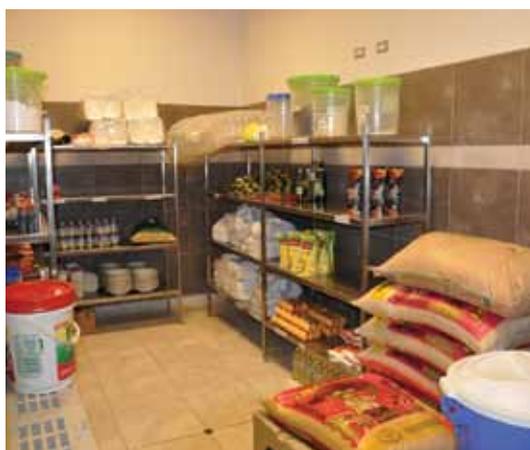
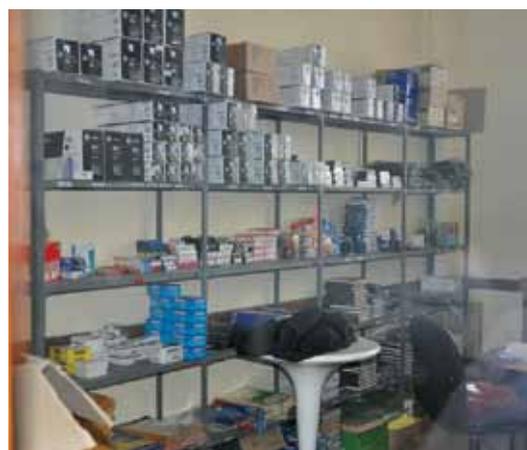
Entre el mobiliario evaluado se encuentra la alacena de cocina (figura 4176) y la de insumos de oficina (figura 4177), que no se encuentran fijados a la pared. Se estima que este mobiliario podría ser susceptible de deslizamiento o vuelco, puesto que tienen una altura aproximada de 1.5 y 2.0 metros, respectivamente, y un ancho de 0.8 metros.

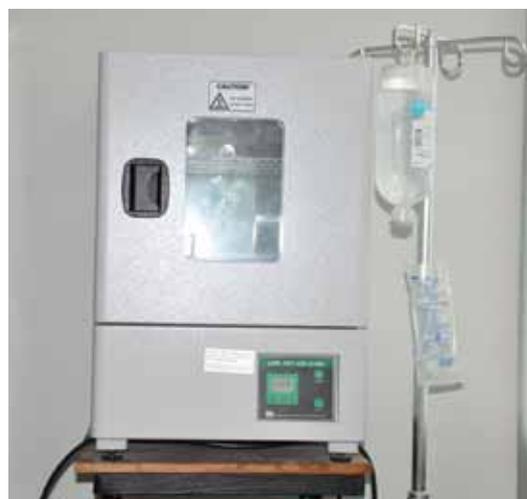
Figura 4178. Sistema refrigeración insumos médicos

Entre los equipos evaluados se encuentra el sistema de refrigeración de insumos médicos (figura 4178), el cual no se encuentra fijo a las paredes, siendo susceptible de deslizamiento o vuelco. Se apoya sobre una mesa de 1.0 metros de alto, aproximadamente. El equipo tiene una altura de 1.0 metros y una base de 0.8 metros de ancho.

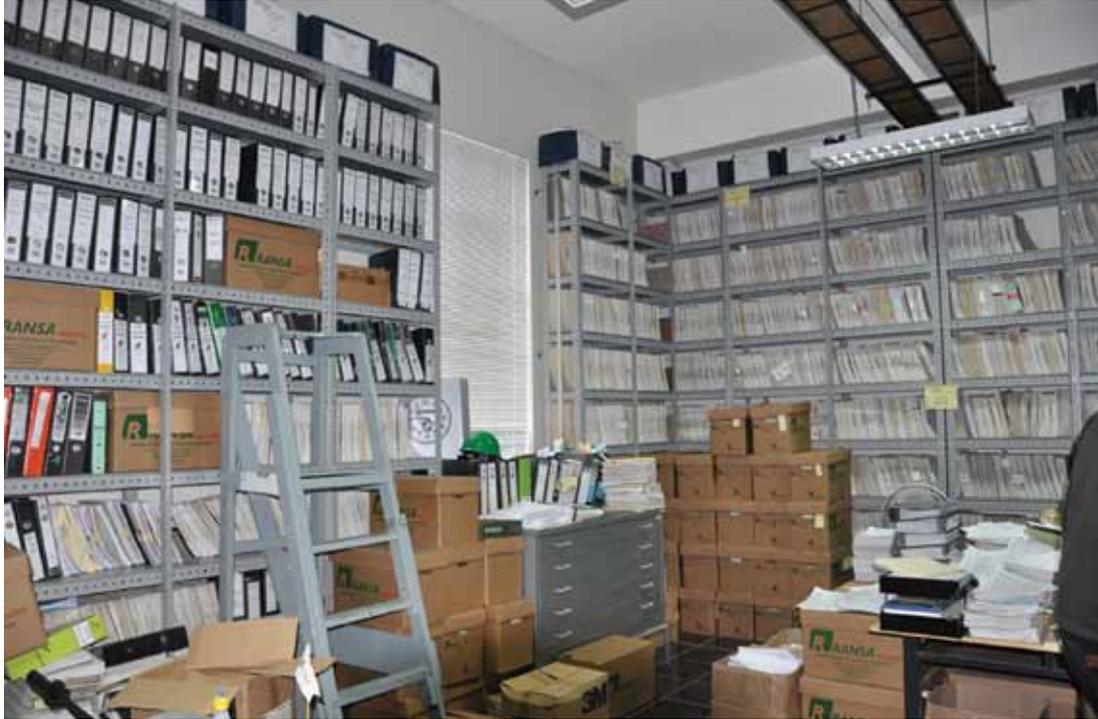
Figura 4179. Sala de archivos

El mobiliario de la sala de archivos (figura 4179) se encuentra fijo a la pared. La información de diseño de los estantes no fue provista, por lo que no es posible verificar si los anclajes existentes son adecuados para prevenir el vuelco. La altura de los estantes es aproximadamente 3.5 metros, con un ancho de 0.40 metros.

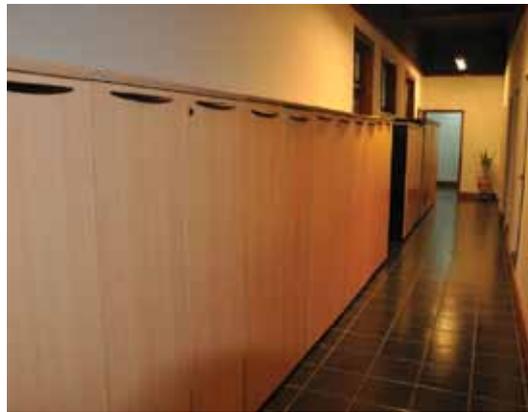
Figura 4180. Estantes de oficina

Entre el mobiliario evaluado se encuentran archivadores de las oficinas de administración (figura 4180), que no se encuentran fijados a paredes, los que se observa son susceptibles de deslizamiento o vuelco. La altura aproximada del mobiliario es de 2 metros y ancho de 1.0 metro.

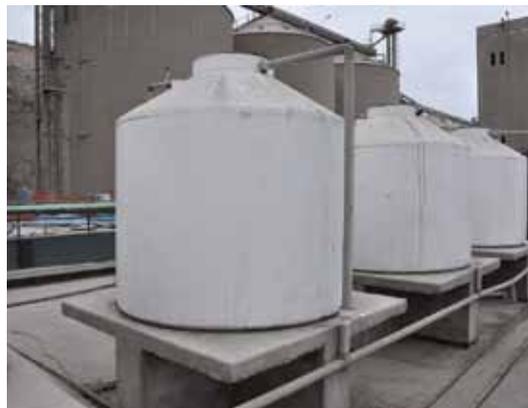
**Figura 4181.** Estanques de agua potable en techo

Los estanques de agua potable son de fibra de vidrio y se encuentran en el techo, simplemente apoyados sobre estructuras de hormigón armado (figura 4181). Se requiere implementar restricciones al desplazamiento lateral de los estanques, los cuales son sísmicamente vulnerables.

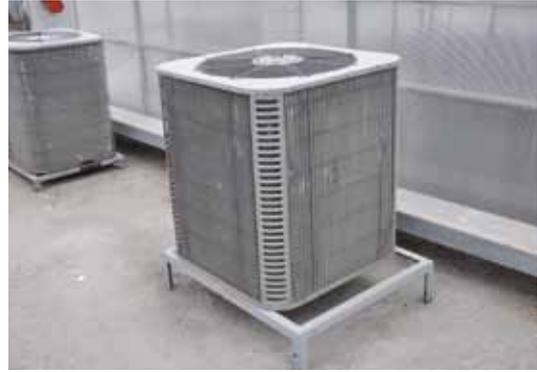
Figura 4183. Sistemas de ventilación en techo

También en el techo se observan equipos de ventilación, los cuales están dispuestos sobre estructuras metálicas de baja altura. Los equipos no cuentan con un sistema de fijación a la estructura de soporte (figura 4183).

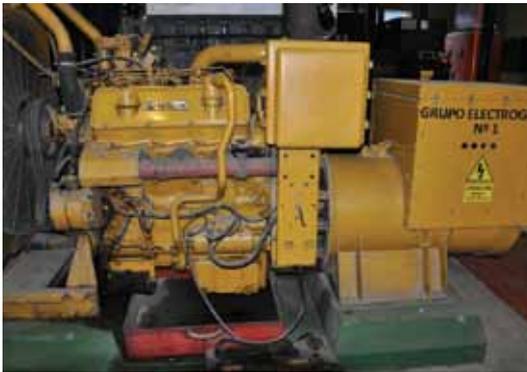
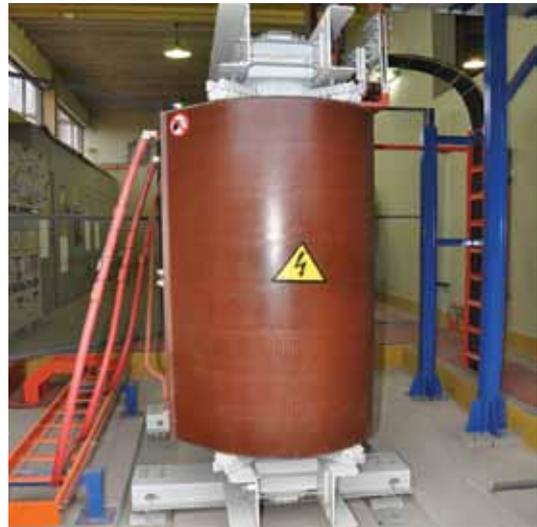
El edificio que alberga la central térmica está ubicado al costado este de los edificios de almacenes. La estructura del edificio posee dos pisos y su estructuración presumiblemente es de mampostería o concreto. Se observan 2 tipos de equipos generadores en esta central. Un tipo de ellos data de 1970 y aún se mantiene operativo, como se muestra en la figura 4184. El otro tipo de generador es de nueva generación (figura 4185). Cabe destacar que, conforme a lo observado, y sin la información técnica correspondiente, los aisladores de vibración utilizados se estima no serían sísmicos, por lo que se requeriría su reemplazo o la incorporación de topes sísmicos.

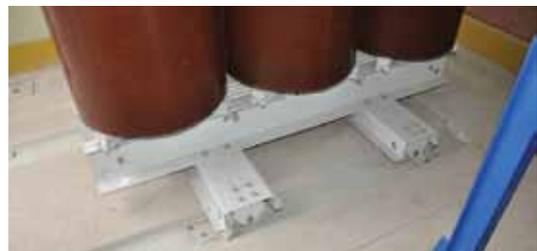
Figura 4187. Estructura de apoyo condensador

Existen condensadores (figura 4186 en página anterior) que están dispuestos sobre apoyos deslizantes en una dirección, materializados mediante ruedas, y topes que permiten restringir el desplazamiento. La altura del condensador tiene aproximadamente 2 metros de altura y un diámetro de 0.70 metros. El condensador no tiene un anclaje lateral o topes que restrinjan su vuelco en el sentido transversal a los apoyos deslizantes.

En la figura 4187 (ver página anterior) se observan los apoyos deslizantes y los topes. Los topes tienen baja altura, la cual es posible de ser sobrepasada. No se dispone de la información necesaria para analizar la vulnerabilidad sísmica en detalle.

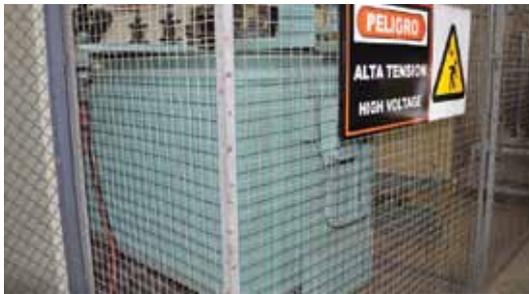
Figura 4188. Transformador

Los transformadores (figura 4188) no cuentan con anclajes, sino con ruedas que permiten su deslizamiento en una dirección. Las ruedas de apoyo del transformador (figura 4189) se ubican entre las alas de un perfil canal que actúa como riel guía. Como restricción lateral de desplazamiento se considera un tope de madera en forma de cuña, el cual se encuentra sobrepuesto sobre el riel y se estima susceptible a ser desplazado por el apoyo deslizante.

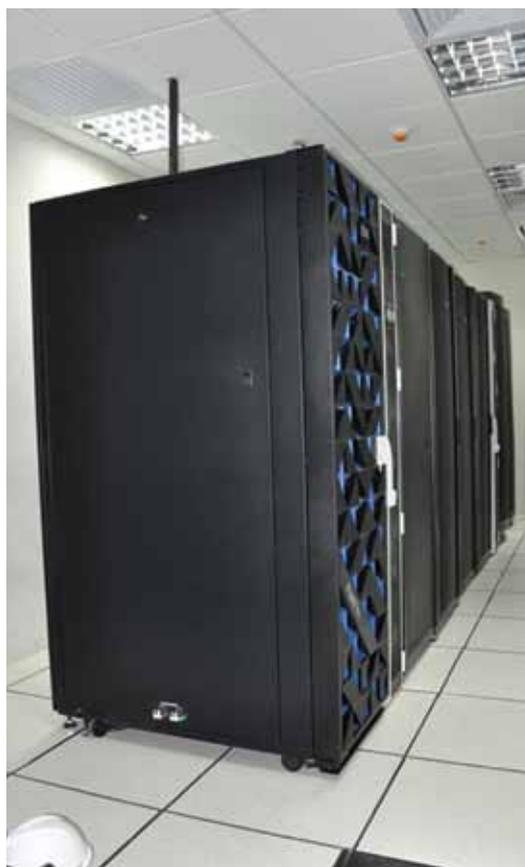
Figura 4191. Racks datacenter principal

La sala del datacenter se encuentra ubicada al interior del edificio administrativo, en el primer nivel. La sala contiene 7 racks apoyados sobre ruedas y/o apoyos simples capaces de deslizar y sin topes laterales que lo impidan.

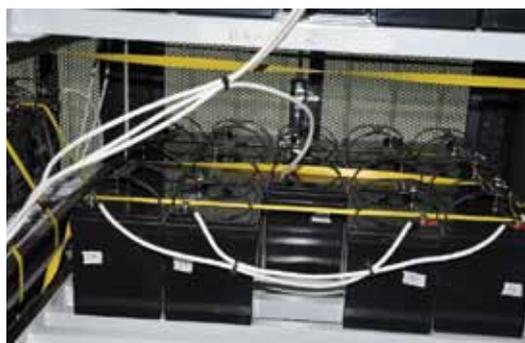
Figura 4195. Baterías sistema back-up sala datacenter

Uno de los racks contiene baterías como back-up eléctrico en caso de emergencia. Las baterías se encuentran apoyadas en los distintos niveles del rack, sin topes laterales, y están sujetas con un lienzo de color amarillo, el cual podría no ser capaz de impedir el deslizamiento o vuelco de las baterías en caso de sismo.

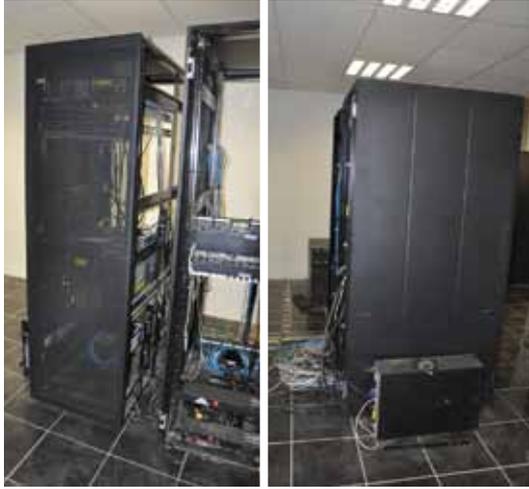
Figura 4196. Racks datacenter COE

El Centro de Operaciones de Emergencia (denominado COE) está contenido en una estructura presumiblemente de mampostería o concreto adosada al edificio de la central térmica. Se emplaza en un segundo nivel y cuenta con racks (figura 4196) apoyados sobre ruedas y/o apoyos simples capaces de deslizar (figura 4197) y sin topes laterales que impidan el deslizante y volcamiento.

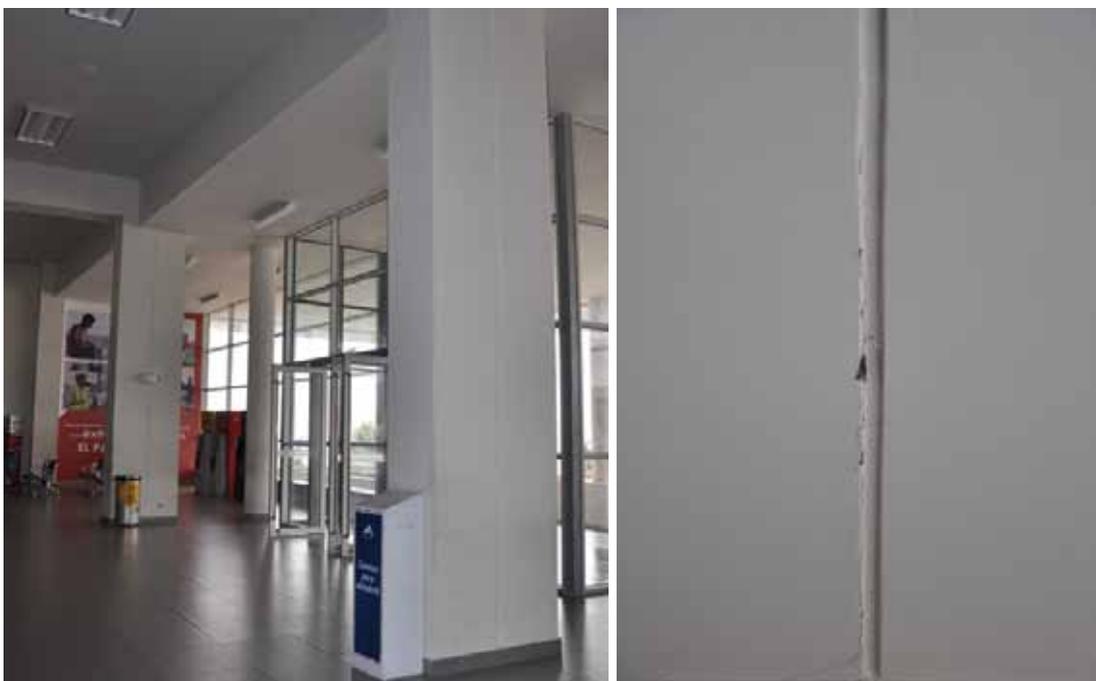
Figura 4206. Junta estructural entre estructura original y remodelada

La figura 4206 muestra un acercamiento a las columnas dilatadas que indican donde termina el sector antiguo del Terminal y donde comienza el sector remodelado. Se observa la interacción entre ambas estructuras por el desprendimiento de la pintura en la zona de la junta.

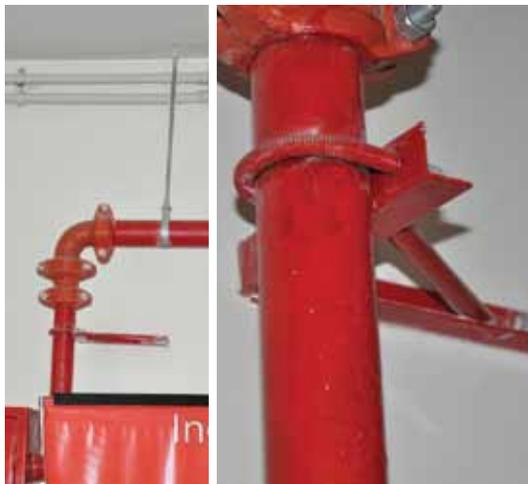
Figura 4210. Anclajes de red de incendio

En la figura 4209 se puede observar los marcos resistentes en una dirección. En la figura 4210 se muestra una sección de la red de incendio que se encuentra en el hall principal del Terminal. Si bien en la figura se observan elementos de fijación y arriostre, la red de incendio no cuenta con arriostres sísmicos en otros sectores del terminal.

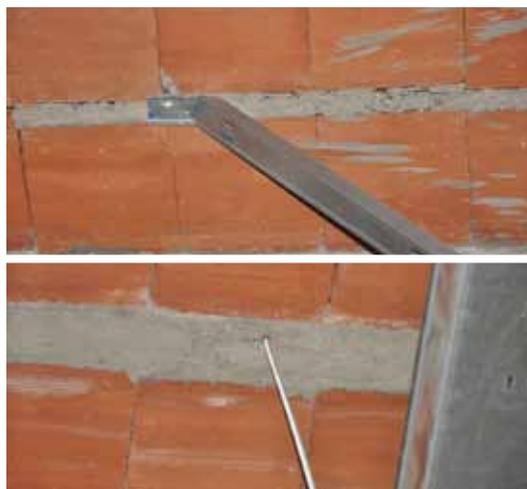
Figura 4212. Anclaje de escalerillas y tabiquerías

La figura 4212 muestra la conexión de los elementos de soporte de las escalerillas y de los muros de tabiquería liviana a las vigas aligeradas, mientras que la figura 4213 muestra un ladrillo dañado de la losa aligerada. En la figura 4212 se observa que las varillas se encuentran fijas al techo mediante tacos de expansión post-instalados, que no serían adecuados para aplicaciones en zonas sísmicas.

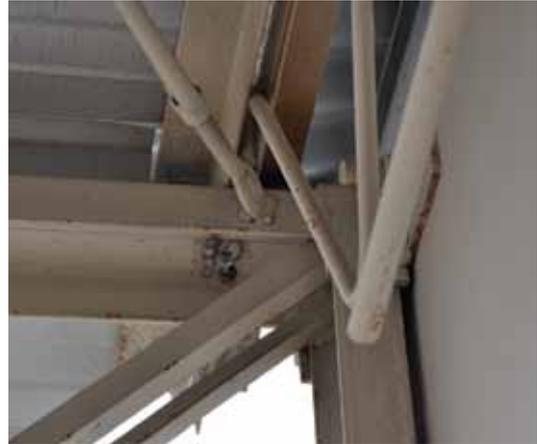
Figura 4218. Detalle conexión diagonal de techo

La siguiente figura muestra el detalle de la conexión de la diagonal de techo de la estructura metálica, la cual carece de detallamiento sísmico adecuado, tanto por su ubicación de la conexión como por su tipo.

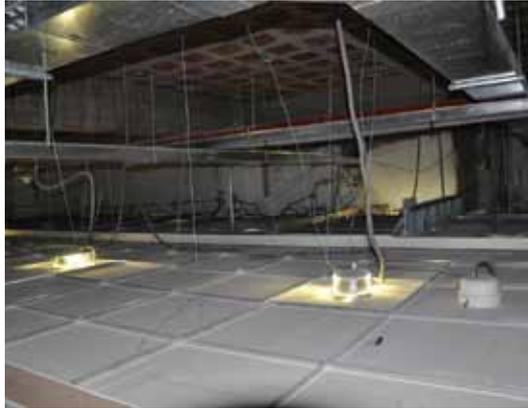
Figura 4220. Cielos Rasos sector Aduana

El cielo raso se encuentra suspendido por alambres de acero que se encuentran fijados a la losa mediante anclajes proyectados (figura 4220). No se observan elementos de arriostre. No se observan clips de fijación en el cielo. Los perfiles utilizados son estándar, no son perfiles para trabajo pesado (heavy duty). No se observan dilataciones en el perímetro de los paños de cielo raso. Los sistemas de iluminación, que se apoyan directamente sobre el cielo raso, no cuentan con un sistema de sujeción independiente. Se observan escalerillas para el transporte de cables y ductos. Se observa que cables instalados con posterioridad se encuentran apoyados directamente sobre el cielo raso. Si bien todos cuentan con elementos para la sujeción vertical, no se observan arriostres para restringir las oscilaciones verticales y horizontales de los elementos. Los rociadores de la red de incendio que cruzan el cielo raso no cuentan con holgura en su cruce. Se estima que durante la acción sísmica se producirá interacción dinámica entre los componentes.

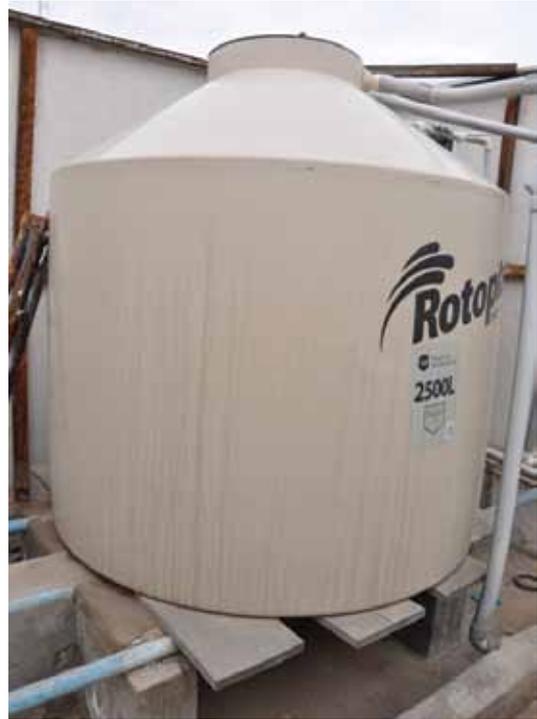
Figura 4225. Estanque de agua en techo

Ubicado en el techo de la estructura se encuentra un estanque de agua potable de 2500 Litros de capacidad. Éste se encuentra sobre una estructura elevada sobre el nivel de techo del edificio Termini-

nal. El estanque es de HDPE, de 1.65 m de altura y 1.55 m de diámetro, y se encuentra apoyado sobre tablas de madera que a su vez están apoyadas sobre un sistema de vigas de hormigón armado. No cuenta con anclajes por lo que se estima susceptible de deslizamiento o vuelco.

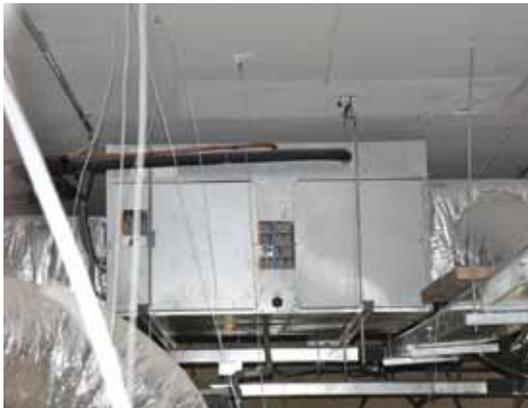
Figura 4226. Unidad evaporadora

En relación a los sistemas distribuidos, sobre el cielo raso existen unidades evaporadoras, ductos y difusores, como se aprecia en la figura 4226 a figura 4229. La unidad evaporadora mostrada en la figura 4226 está montada sobre 2 travesaños ranurados de acero galvanizado con ranuras por las cuales se atraviesan varillas roscadas galvanizadas de diámetro 5/8" ancladas a la losa de techo. En los planos de diseño se especifica que el anclaje debe ser del tipo expansivo Hilti o similar. El sistema de soporte no cuenta con arriostres diagonales. Las varillas no cuentan con elementos rigidizadores.

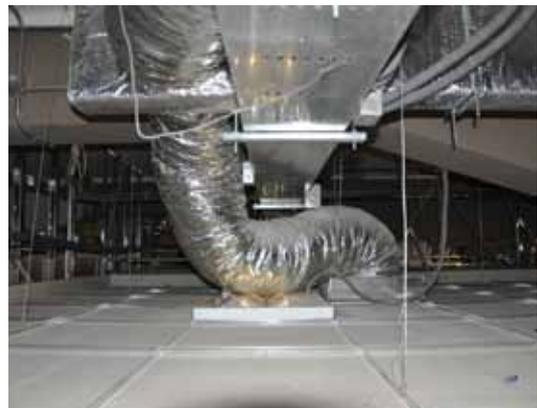
Figura 4227. Ductos flexibles sobre cielo raso

La disposición de los ductos flexibles que conectan los ductos metálicos de distribución con los difusores se muestra en la figura 4227 y figura 4228. Se observa que los ductos se apoyan directamente sobre el cielo raso, no contando con colgadores independientes anclados a la losa de techo.

Los planos de diseño especifican la disposición de colgadores con abrazaderas espaciados a 3 metros de distancia como máximo, permitiendo una desangulación vertical máxima de 4 cm por cada metro de separación entre soportes. La caja de conexión que contiene el difusor se apoya directamente sobre el cielo raso. La figura 4228 muestra lo anterior, como también la disposición de la luminaria sobre el cielo raso sin anclaje adecuado e independiente.

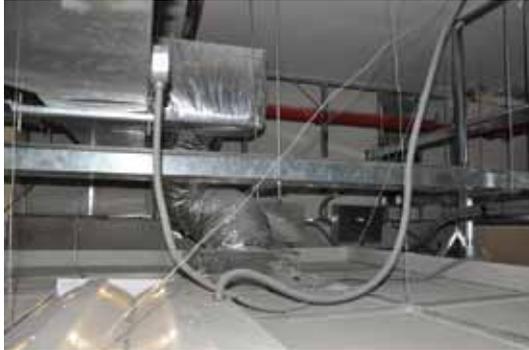
Figura 4228. Ductos flexibles sobre cielo raso

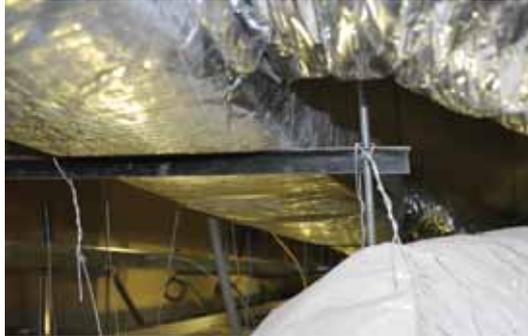
**Figura 4229.** Detallamiento inadecuado en cielo raso

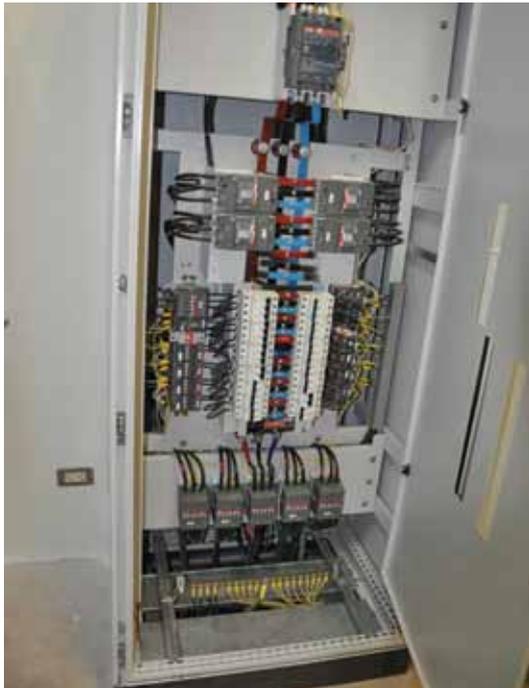
**Figura 4230.** Equipo de comunicaciones sin anclaje

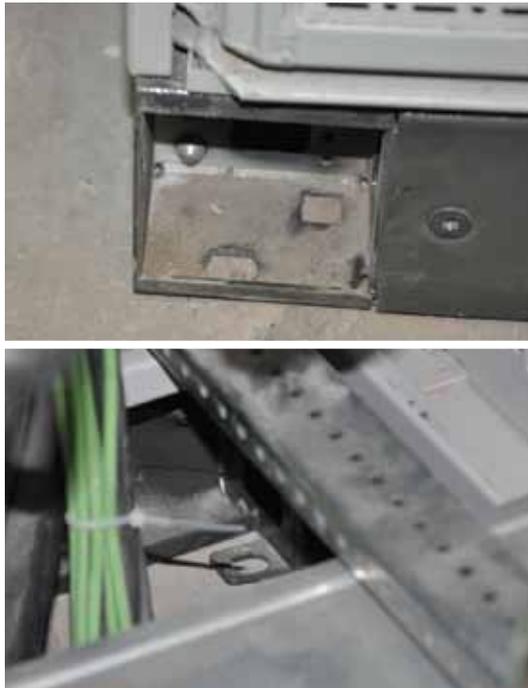
**Figura 4231.** Ausencia de anclajes en equipo eléctrico

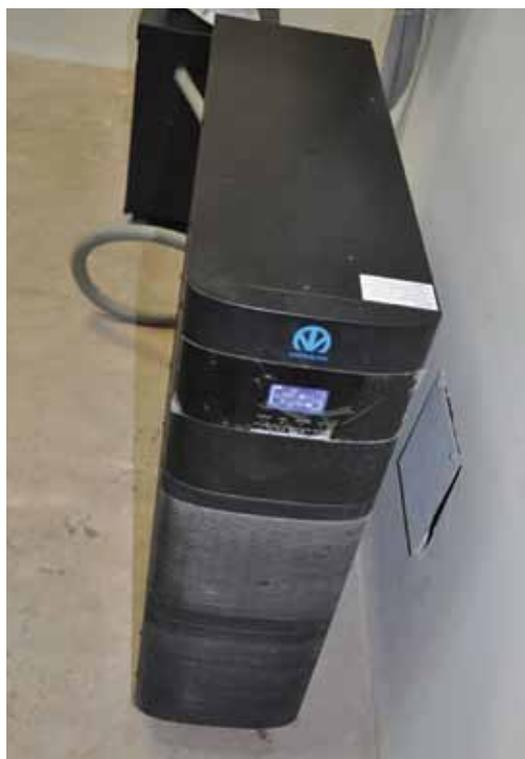
Entre el mobiliario evaluado se encuentran archivadores de las oficinas de administración, los cuales no se encuentran fijados a paredes, como también equipos electrónicos como fotocopiadores simplemente apoyados sobre mobiliario, sin anclajes o topes para evitar su deslizamiento o vuelco, como se muestra en la figura siguiente. La relación de aspecto de estos elementos es cercana a 3, con una altura aproximada de 1.50 metros y un ancho de 0.50 metros.

Figura 4232. UPS susceptible de deslizarse o volcar

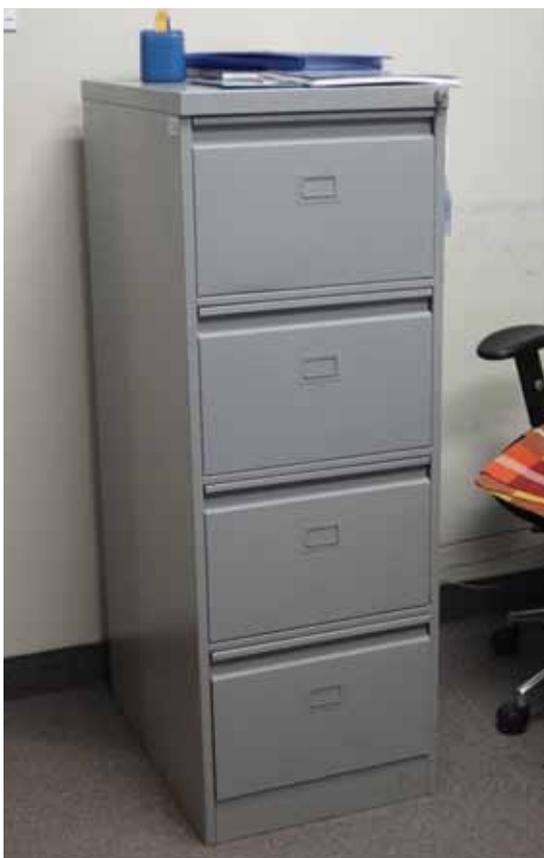
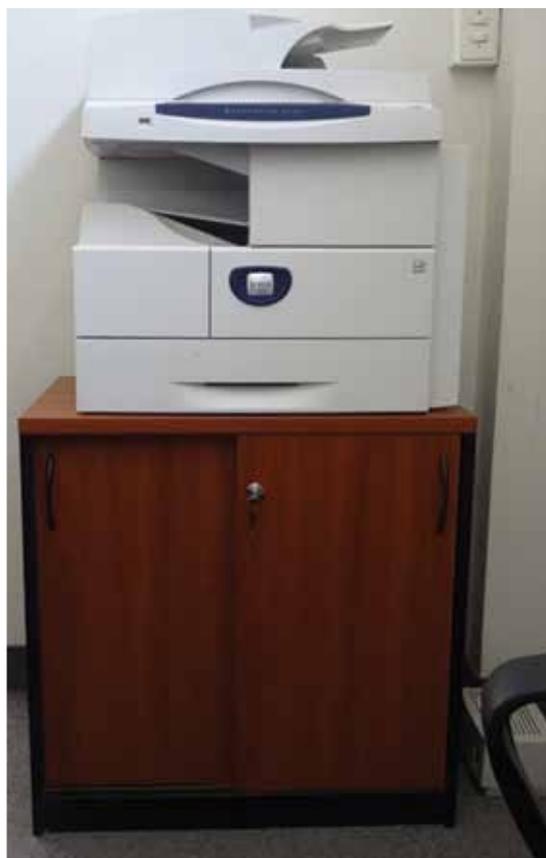
Figura 4233. Mobiliario sin protección sísmica

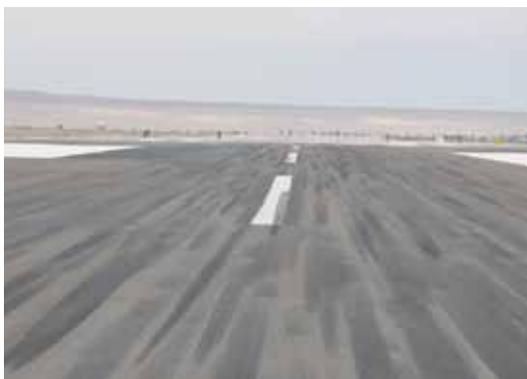
Figura 4236. Desgaste pavimento zona de contacto avión Pista de Aterrizaje

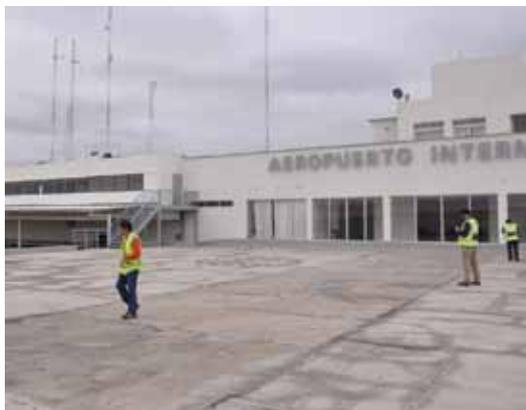
La losa de la plataforma de estacionamiento de aeronaves (figura 4237) se encuentra con un visible grado de deterioro, con evidencias de trabajos de reparación.

Figura 4237. Plataforma de Aeronaves

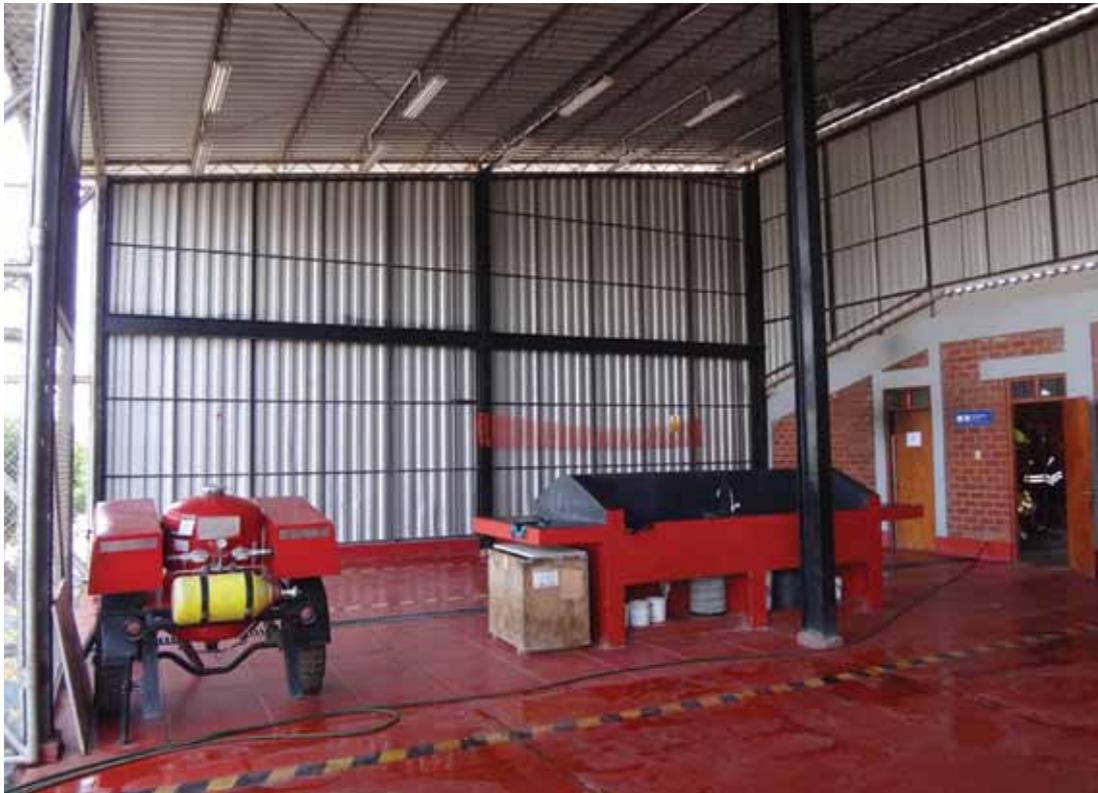
Figura 4241. Estructura lateral y techumbre Cuartel S.E.I.

En la figura 4241 se observa parte de la estructura lateral y de techumbre que se proyecta por sobre el garaje. Se observa que la estructura no cuenta con arriostres diagonales.

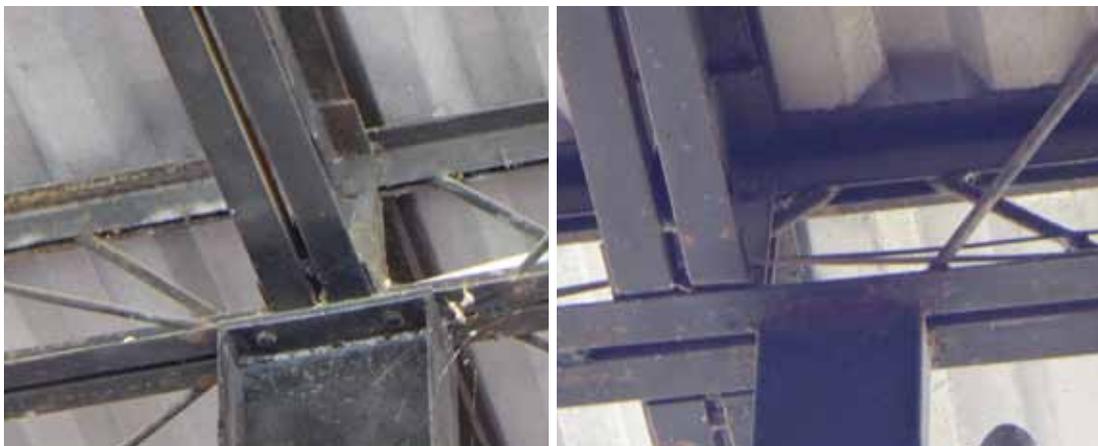
Figura 4242. Conexiones estructura Cuartel S.E.I.

En la figura 4242 se puede observar el detalle de la conexión entre vigas y columnas.

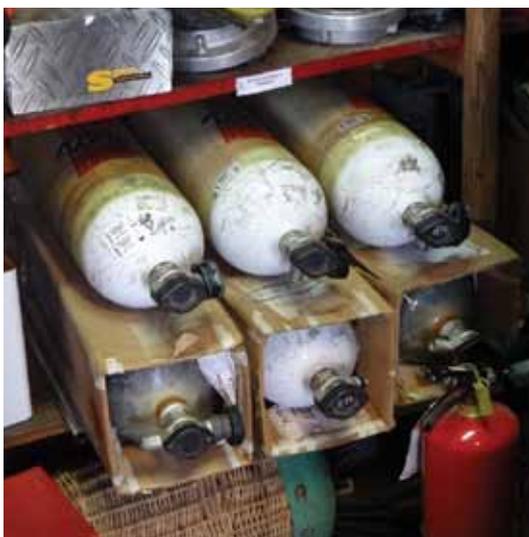
En la figura 4245 se muestra la disposición de cilindros de gas comprimido sobre estantes de madera que no se encuentran fijos a la pared. De igual manera, el almacenamiento para los contenedores es inadecuado, ya que podrían deslizarse fuera del estante. Se requiere el uso de estanterías con un diseño sismorresistente adecuado.

Figura 4245. Cilindros de gas comprimido en estante de Cuartel S.E.I.

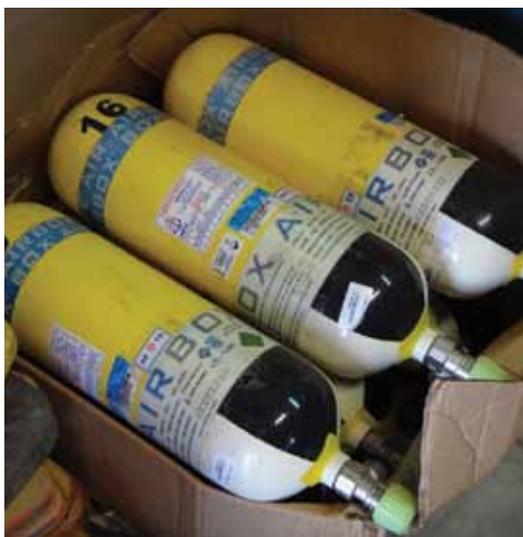
Figura 4246. Cilindros de aire comprimido Cuartel S.E.I.

Esta situación se replica en otro sector del Cuartel S.E.I., como se muestra en la figura 4246, para el caso de los cilindros de aire comprimido.

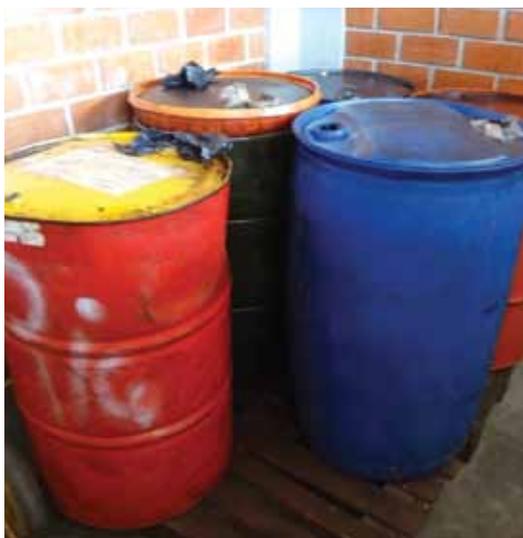
Figura 4247. Almacenamiento de combustible Cuartel S.E.I.

La figura 4247 muestra tambores de 200 Litros de polietileno de alta densidad y metálicos que contienen combustible, y que se encuentran apoyados sobre pallets de madera, sin contar con arriostres o topes que prevengan su deslizamiento o vuelco. Los estanques tienen 90 cm de altura y 60 cm de diámetro.

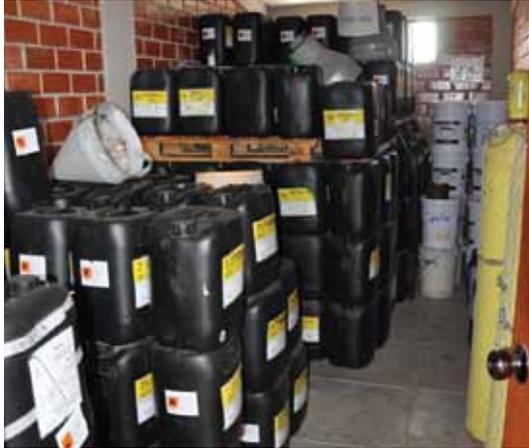
En el edificio se observan además bidones de 20 Litros que se encuentran almacenados en condiciones en las cuales son susceptibles al vuelco. Éstos se encuentran en el mismo recin-

to que cilindros de gas presurizados. Se requiere el uso de estanterías con un diseño sismorresistente adecuado.

Figura 4248. Bidones y cilindros en Cuartel S.E.I.

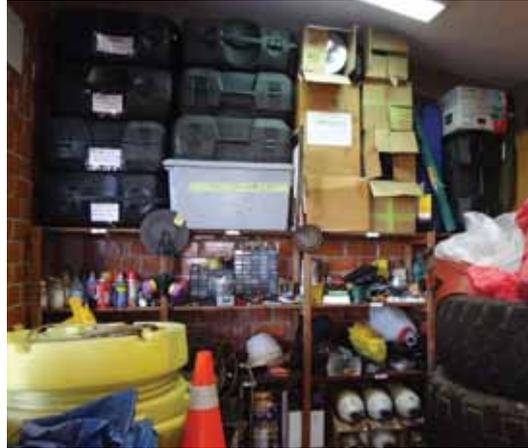
La figura 4249 muestra estantes de madera con gran cantidad de elementos apilados en la parte superior. Los estantes de madera no tienen arriostres diagonales y tampoco se encuentra fijo a la pared. En relación al contenido, éste es muy susceptible de caer. Se requiere el uso de estanterías con un diseño sismorresistente adecuado.

Figura 4249. Estantes Cuartel S.E.I.

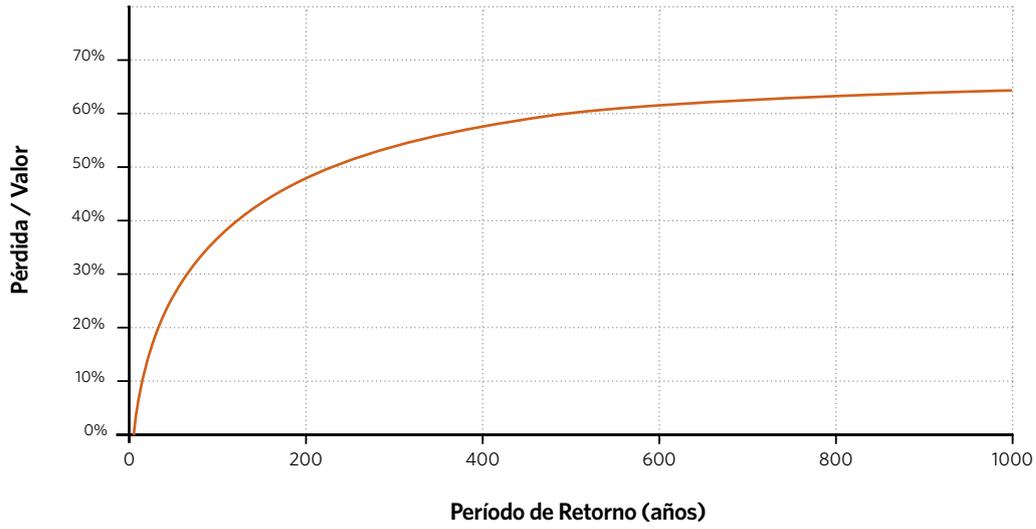
En las figuras 4267 y 4268 (ver en página siguiente) se muestran las curvas de Pérdida vs Período de retorno y Pérdida vs Tasa de Excedencia de la Pérdida, para el Aeropuerto de Tacna.

Figura 4267. Curva de Pérdida vs Período de Retorno, por sismo para el Aeropuerto de Tacna.

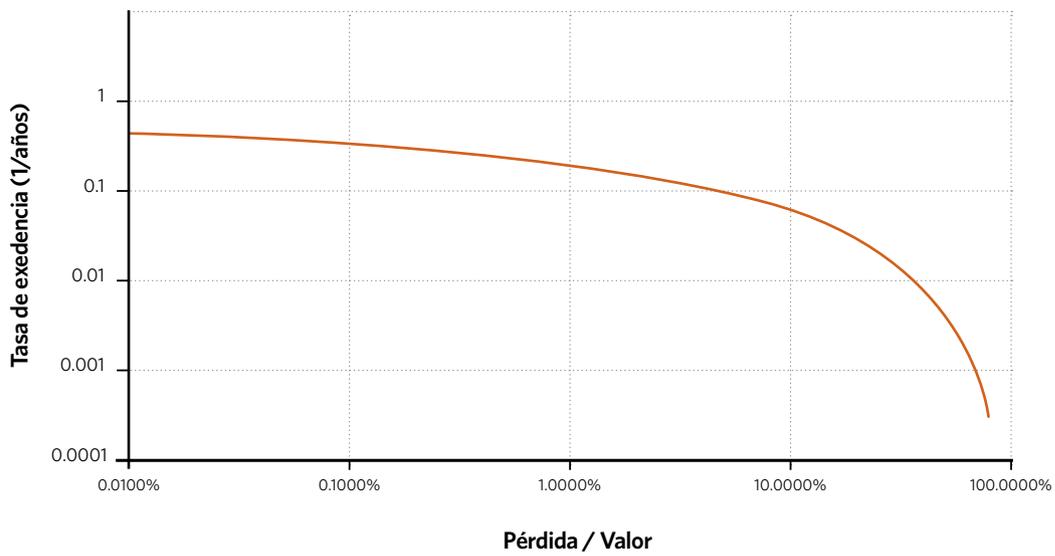
Figura 4268. Curva de Pérdida vs Tasa de Excedencia, por sismo para el Aeropuerto de Tacna.

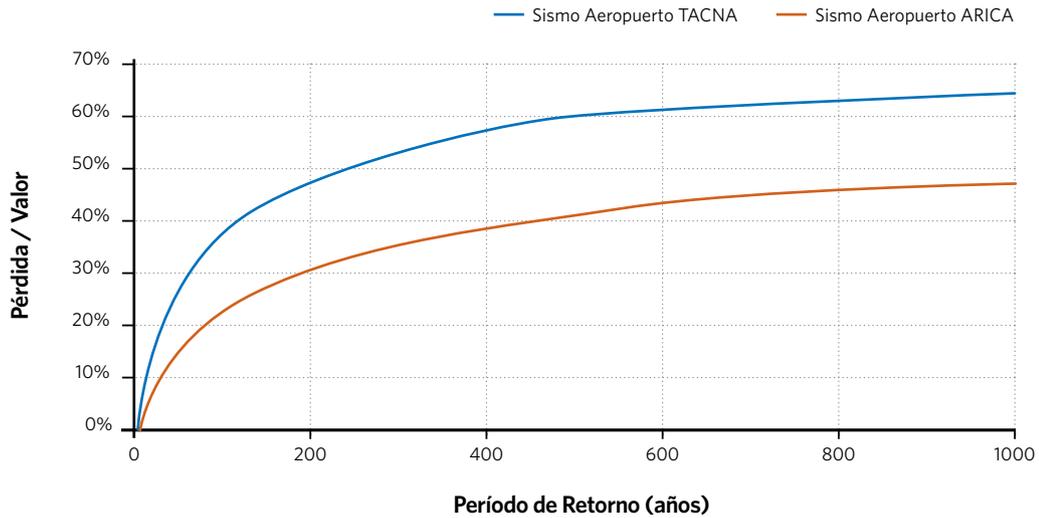
Figura 4269. Curva de Pérdida vs Período de Retorno, por sismo para el Aeropuerto de Arica y Tacna.

- ▲ El aeropuerto de Arica presenta un menor nivel de riesgo en comparación con el Aeropuerto de Tacna. Lo anterior se observa en una mayor Pérdida Anual Esperada (PAE) para el Aeropuerto de Tacna (2.08%) en comparación con el Aeropuerto de Arica (1.11%). La Pérdida anual esperada indica el costo (en este caso en porcentaje del valor de la infraestructura) que tendría que reservarse para resarcir los daños futuros. Este valor de Pérdida anual esperada es utilizado para el aseguramiento de la infraestructura por parte del sector Asegurador y Re-Asegurador a nivel internacional.
- ▲ El puerto de Arica presenta un menor nivel de riesgo en comparación con el puerto de Matarani. Lo anterior se observa en una mayor Pérdida Anual Esperada (PAE) para el puerto de Matarani (3.92%) en comparación con el puerto de Arica (0.83%).

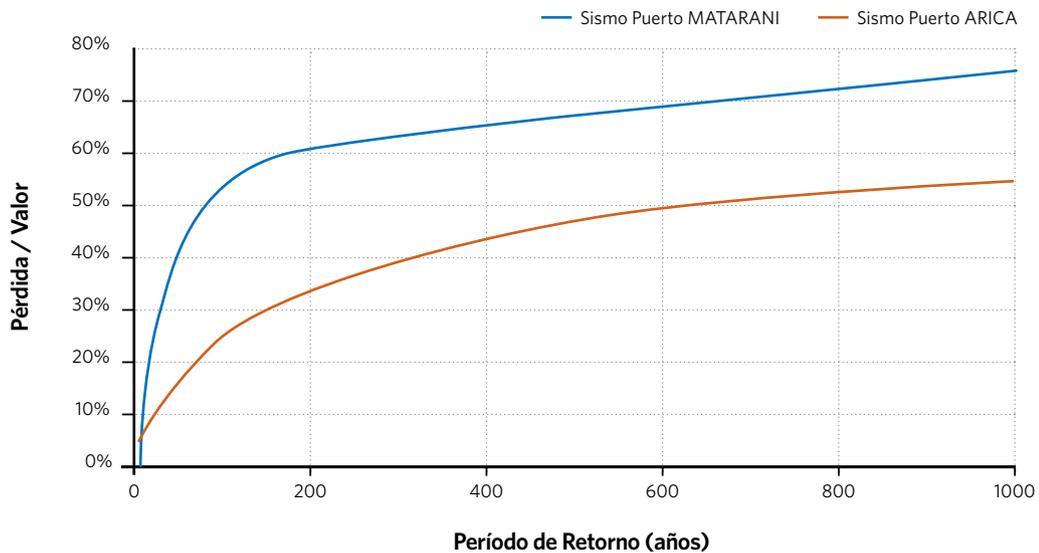
Figura 4270. Curva de Pérdida vs Período de Retorno, por sismo para el Puerto de Arica y Matarani.

- ▶ El puerto de Arica presenta un menor nivel de riesgo en comparación con el puerto de Matarani. Por ejemplo, en la figura 4270 para un período de retorno de 500 años (eje horizontal de la figura) en el puerto de Matarani se esperaría una pérdida del 68% de la infraestructura analizada; en tanto que para el mismo período de retorno de 500 años se esperaría una pérdida del 42% en el Aeropuerto de Arica.

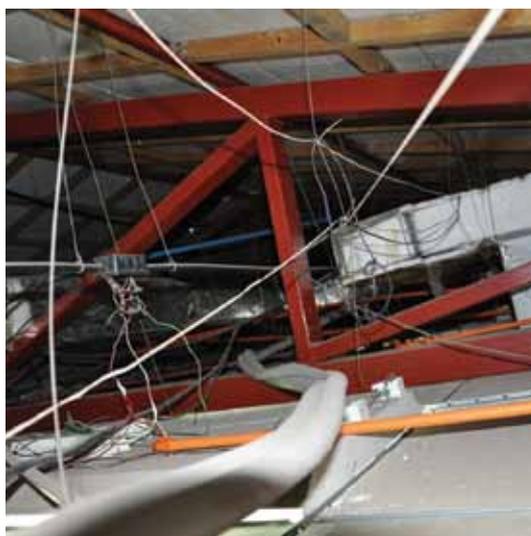
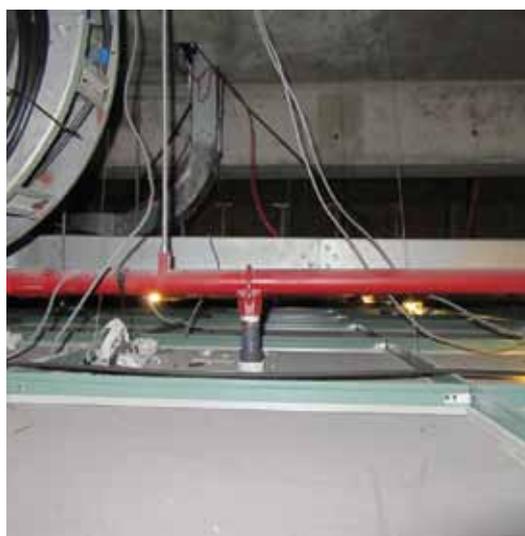
Durante la inspección en terreno de las infraestructuras visitadas se constató la existencia de deficiencias en el detallamiento de las soluciones de los cielos rasos, entre las que se cuentan:

En la figura 501 y figura 502 se muestran imágenes obtenidas durante la inspección. En general, se observa que los cielos rasos no presentan un diseño sísmico acorde a las prácticas actuales. Para la remediación se debe implementar de 4 arriostres diagonales y un puntal de compresión en el punto de convergencia de los arriostres, espaciados a una distancia máxima, medida entre puntales de compresión consecutivos en dos direcciones ortogonales, de 3.6 metros, como se muestra en la figura 503 (ver en página siguiente).

Figura 501. Ejemplos de vulnerabilidad sísmica cielos rasos

Figura 502. Ejemplos de vulnerabilidad sísmica cielos rasos

Por su facilidad de instalación, versatilidad y certificación sísmica se recomienda el uso cables y postes de compresión tipo Gripple, como los que se muestran en la figura 504 y figura 505 (ver en páginas siguientes). El estudio de ingeniería deberá entregar planos de detalles, memoria de cálculo, certificaciones y checklist para la implementación de la solución de rehabilitación. La información desarrollada deberá ser sometida a la revisión de un profesional especialista en diseño sismorresistente.

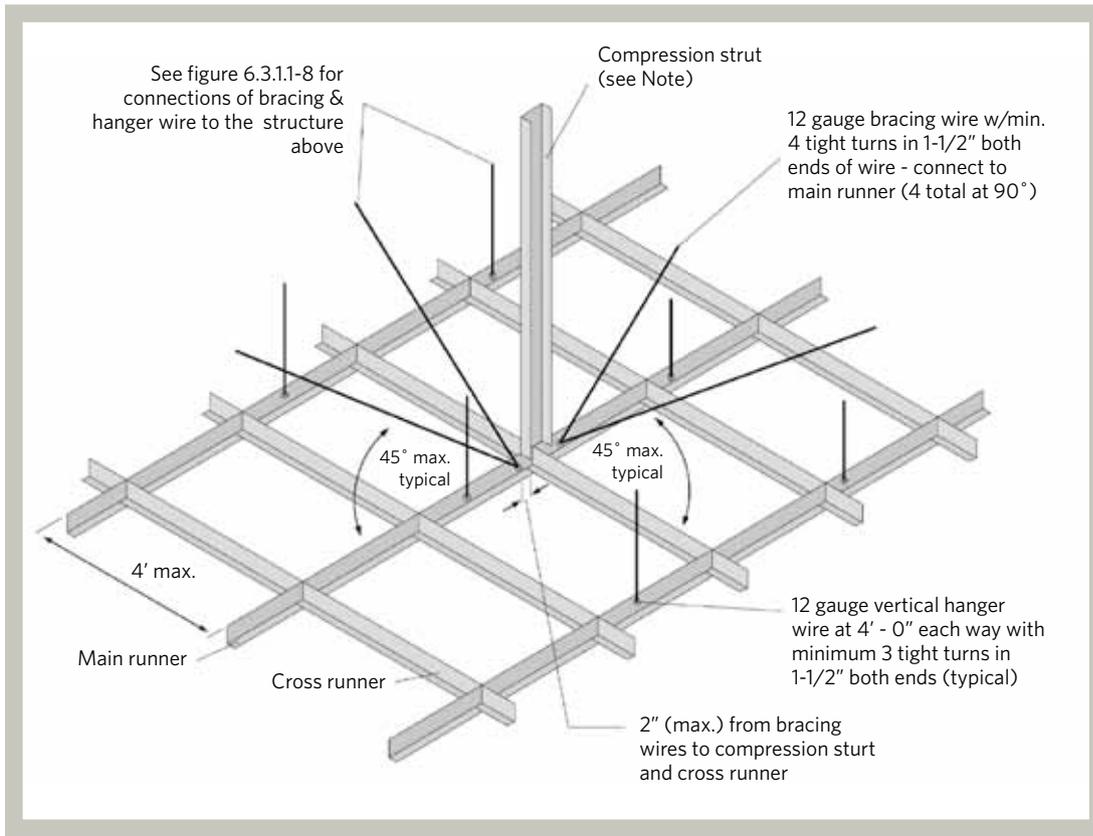
Figura 503. Ejemplos de mitigación vulnerabilidad sísmica cielos rasos

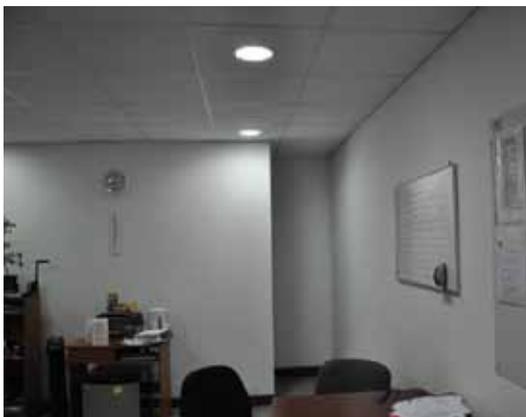
Durante la inspección de campo se observaron deficiencias en el detallamiento de las soluciones de tabiquerías, como por ejemplo:

- ▶ Conexión de los muros de tabiquería liviana a losas aligeradas.
- ▶ Carencia de diseño sísmico en tabiquerías (elementos sin dilatación perimetral), y elementos de fachada con cierto grado de deterioro.
- ▶ Se observan elementos de fachadas sin dilatación en juntas de dilatación entre estructuras.
- ▶ Tabiquería pesada sin dilatación perimetral efectiva.

Figura 506. Ejemplos de vulnerabilidad sísmica de tabiquerías

En general, las medidas de mitigación relacionadas a la tabiquería liviana y pesada requieren la implementación de dilataciones a la estructura existente y la incorporación de un revestimiento sismo-resistente exterior, como se muestra en la figura 507.

La geometría de los perfiles de fijación a losa y de soporte fuera del plano del tabique, junto con los detalles de los anclajes certificados sísmicamente, se deben determinar mediante un estudio de ingeniería que considere los pesos de los gabinetes y libreros que se adosan al tabique. El estudio de ingeniería deberá generar planos de detalles, memoria de cálculo, certificaciones y checklist para la implementación de la solución de rehabilitación. La información desarrollada deberá ser sometida a la revisión de un profesional especialista en diseño sismorresistente.

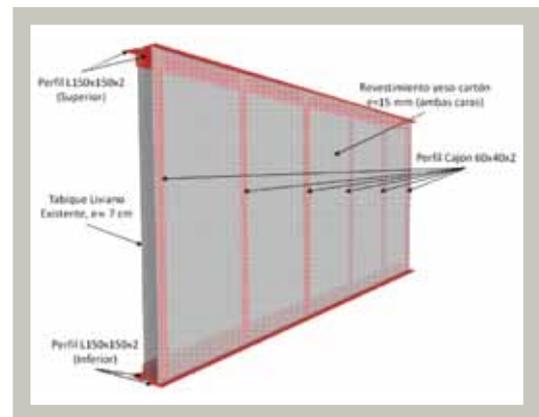
Figura 507. Ejemplos de mitigación de vulnerabilidad sísmica de tabiquerías
