**La Gestión de Riesgos
de Desastres en COSIPLAN:
Medidas de reducción de
riesgo en infraestructura de
integración de Chile y Perú**

Este documento complementa la Aplicación Piloto de la Metodología de GRD de Chile y Perú

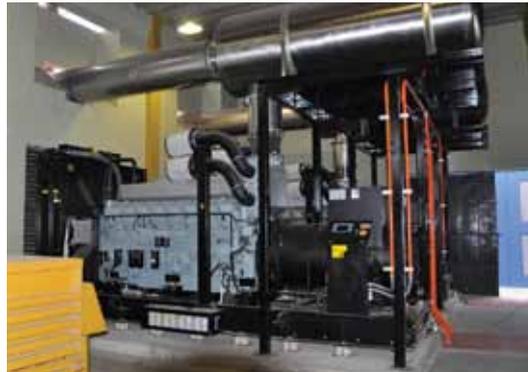
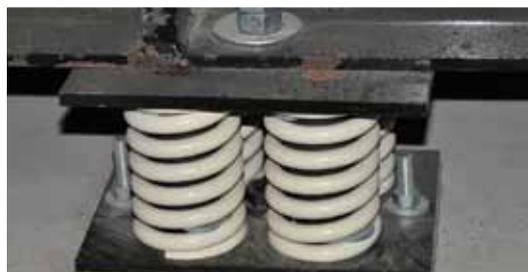
Las principales deficiencias identificadas en equipos eléctricos y mecánicos durante la inspección de campo se observan en las soluciones de anclaje, como por ejemplo:

Figura 511. Ejemplos de vulnerabilidad sísmica equipos eléctricos y mecánicos

Un estudio de ingeniería deberá generar planos de detalles, memoria de cálculo, certificaciones y checklist para la implementación de la solución de rehabilitación. La información desarrollada deberá ser sometida a la revisión de un profesional especialista en diseño sismorresistente. La figura 513 y figura 514 muestran esquemas de algunas soluciones tipo.

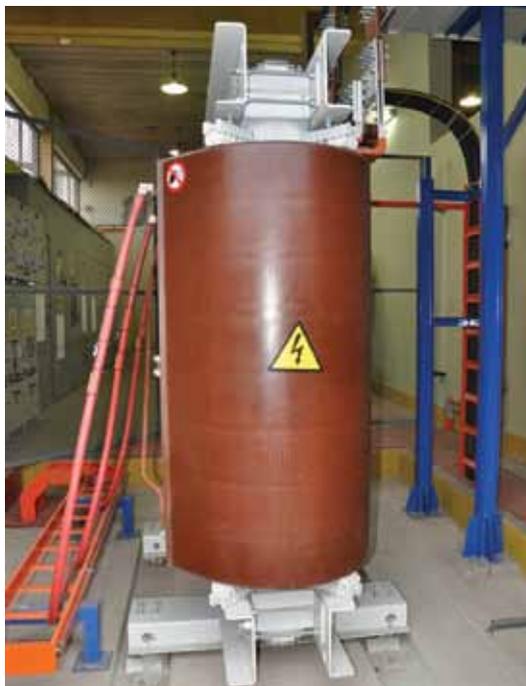
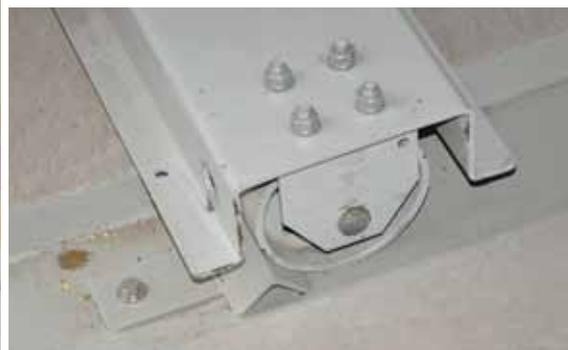
Figura 512. Ejemplos de vulnerabilidad sísmica equipos eléctricos y mecánicos

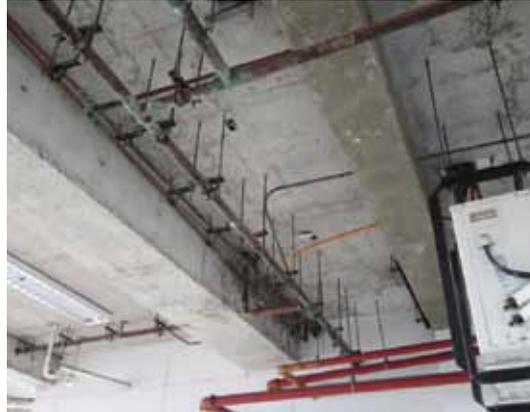
Figura 515. Ejemplos de vulnerabilidad HVAC y sistemas de distribución.

En general, las medidas de mitigación de vulnerabilidad sísmica consisten en la incorporación de arriostres sísmicos certificados y colgadores independientes para los sistemas distribuidos, no apoyar equipos directamente sobre el cielo raso e incorporar arriostres transversales y longitudinales, así como también puntales de compresión en los puntos de arriostre, como se esquematiza en las soluciones tipo mostradas en la figura 517 y figura 518.

Se debe incorporar anclajes que cuenten con certificación para uso en zona sísmica. Un estudio de ingeniería deberá generar planos de detalles, memoria de cálculo, certificaciones y checklist para la implementación de la solución de rehabilitación. La información desarrollada deberá ser sometida a la revisión de un profesional especialista en diseño sismorresistente.

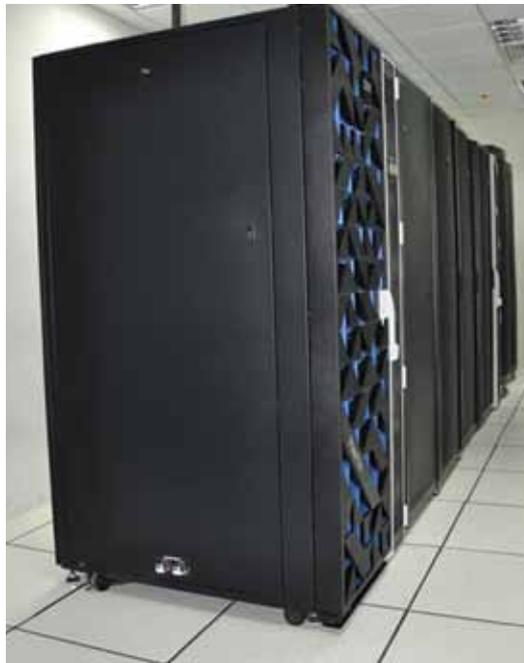
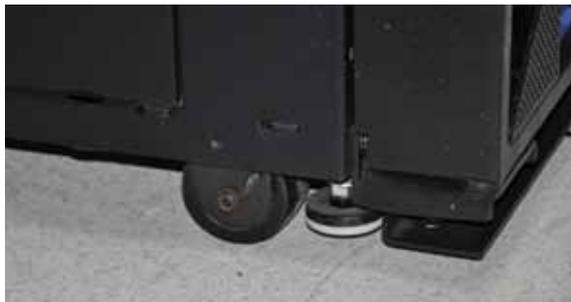
Durante la inspección de campo se observó deficiencias en la disposición de equipos y estructuras de soporte, como por ejemplo:

- ▶ Equipos apoyados sobre ruedas y/o apoyos simples capaces de deslizarse sin topes laterales que lo impidan.
- ▶ Estructura de soporte consiste en un piso registrable.

Figura 519. Ejemplos de vulnerabilidad Datacenter

La figura 519 muestra algunas imágenes obtenidas durante la inspección. En general, las medidas de mitigación de vulnerabilidad consisten en la incorporación de anclajes y/o fijación a la pared. Los equipos deben contar con anclajes y arriostres independientes. Adicionalmente, el piso registrable requiere de arriostres laterales y anclaje a la losa de piso. Los contenidos de los racks deben contar con conexión positiva. Algunas soluciones para la mitigación de vulnerabilidad sísmica se esquematizan en la figura 520.

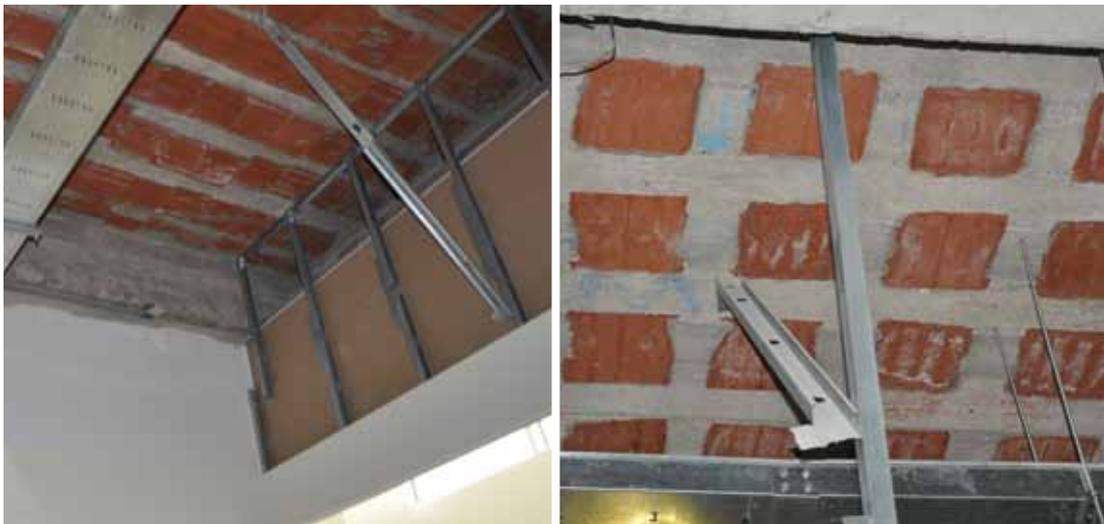
En la inspección en campo se observó losas aligeradas podrían no contar con refuerzo suficiente para resistir la acción vertical del sismo.

La figura 521 muestra losas aligeradas con vigas en una y dos direcciones. Cabe destacar que existen elementos anclados a estas vigas, como lo son escalerillas, cielos rasos y tabiquerías.

Figura 521. Ejemplos de vulnerabilidad losas de cielo

La figura 522 (en página siguiente) contiene un esquema tipo para el refuerzo de losas rigidizadas con vigas.

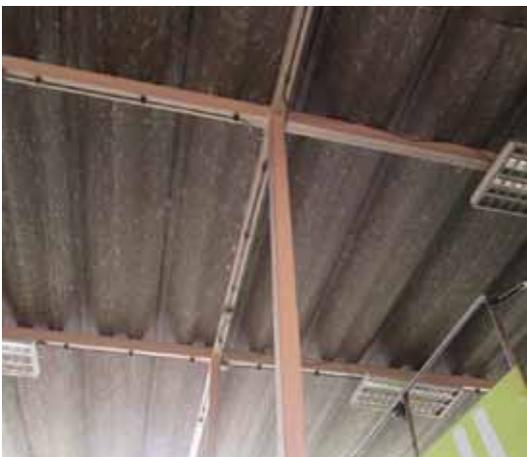
Durante la inspección de campo de los Edificios S.E.I. se observó que estos no cuentan con una estructuración o detallamiento adecuado para zona sísmica. En particular, se observa que:

Figura 523. Ejemplos de vulnerabilidad sísmica Estructura Edificio S.E.I.

En general, las medidas de mitigación de vulnerabilidad sísmica de las estructuras de los S.E.I. consisten en el reforzamiento general de la estructura, incorporando arriostres horizontales y verticales en techumbre y paredes, como se muestra en los esquemas de la figura 525. Se requiere el desarrollo de un estudio de ingeniería de detalles orientado a determinar los refuerzos necesarios para el edificio.

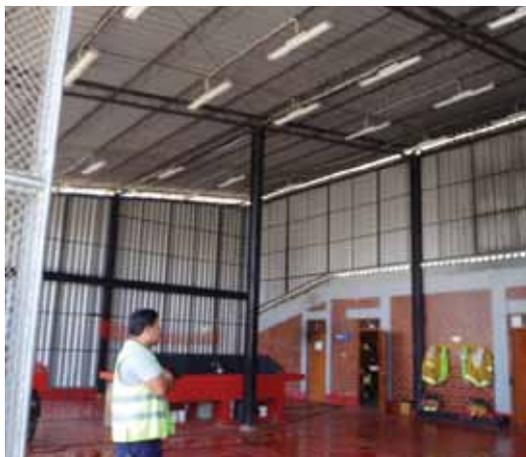
Figura 524. Ejemplos de vulnerabilidad sísmica Estructura Edificio S.E.I.

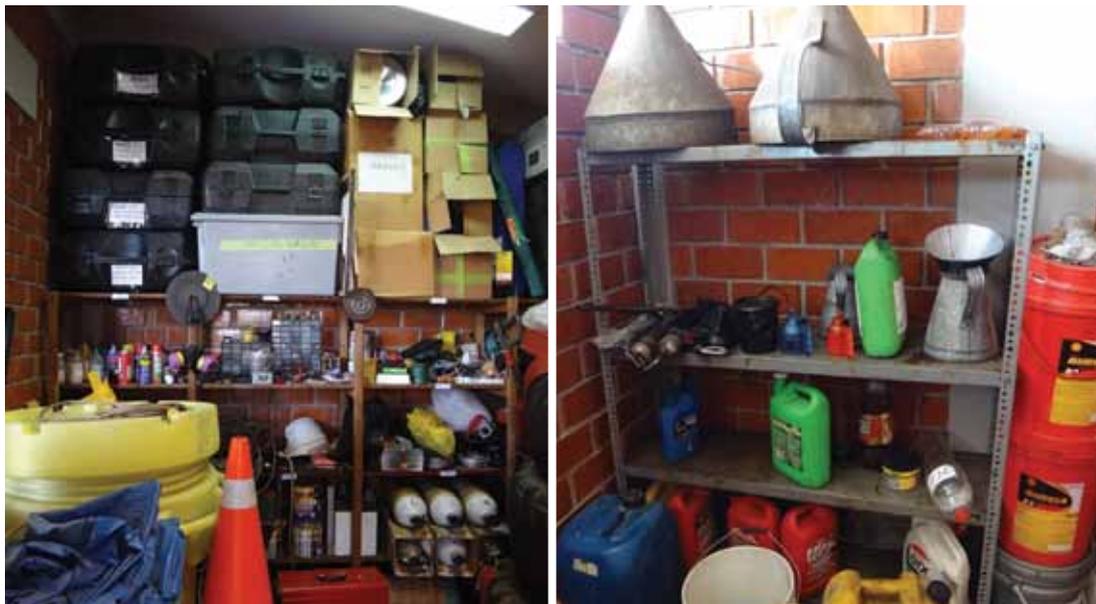
De la inspección en terreno se evidencia deficiencias en el detallamiento de las soluciones de mobiliario, como por ejemplo:

Figura 527. Ejemplos de vulnerabilidad Mobiliario Edificio S.E.I.

En general, las medidas de mitigación relacionadas al mobiliario están asociadas a la incorporación de dispositivos que prevengan su caída o la de sus contenidos. En particular se considera necesario para mitigar su actual vulnerabilidad la incorporación de anclajes a piso y de fijación a pared. Dependiendo de la relación de aspecto de los componentes puede ser necesaria la incorporación de arriostres diagonales. En particular, se deben considerar el uso de componentes que se encuentren diseñados y certificados para uso en zona sísmica, como la solución tipo presentada en la figura 529. Un estudio de ingeniería deberá generar planos de detalles, memoria de cálculo, certificaciones y checklist para la implementación de la solución de rehabilitación. La información desarrollada deberá ser sometida a la revisión de un profesional especialista en diseño sismorresistente.

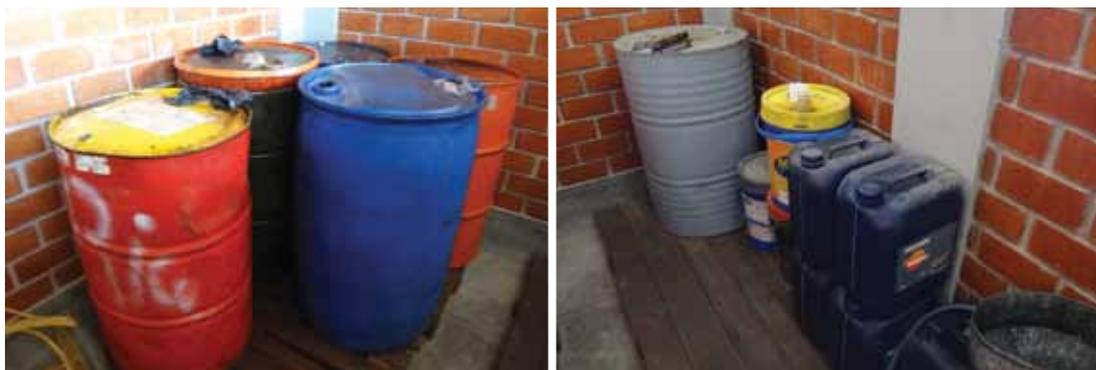
Figura 528. Ejemplos de vulnerabilidad Mobiliario Edificio S.E.I.
