# Reunión de Trabajo del Grupo Técnico Ejecutivo sobre Gestión de Riesgos de Desastres

# **Análisis de Riesgos e Identificación de posibles medidas de reducción de riesgos**

**ERN-RBA**

**Lima, 2 de Junio de 2016**

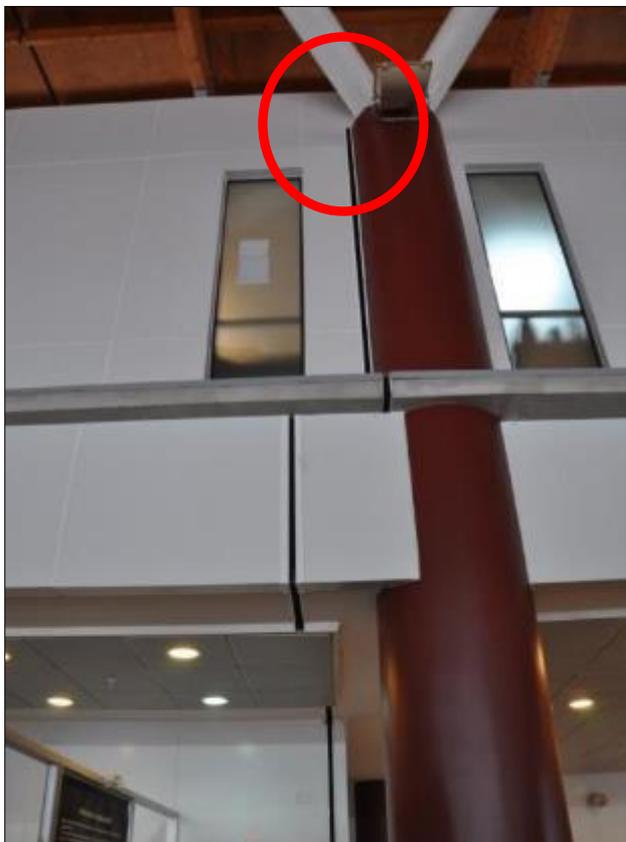
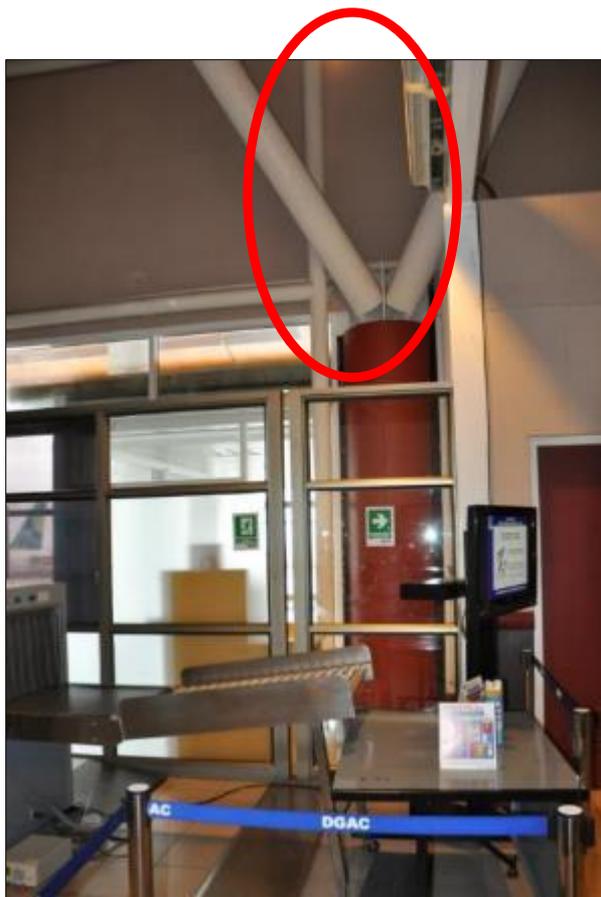
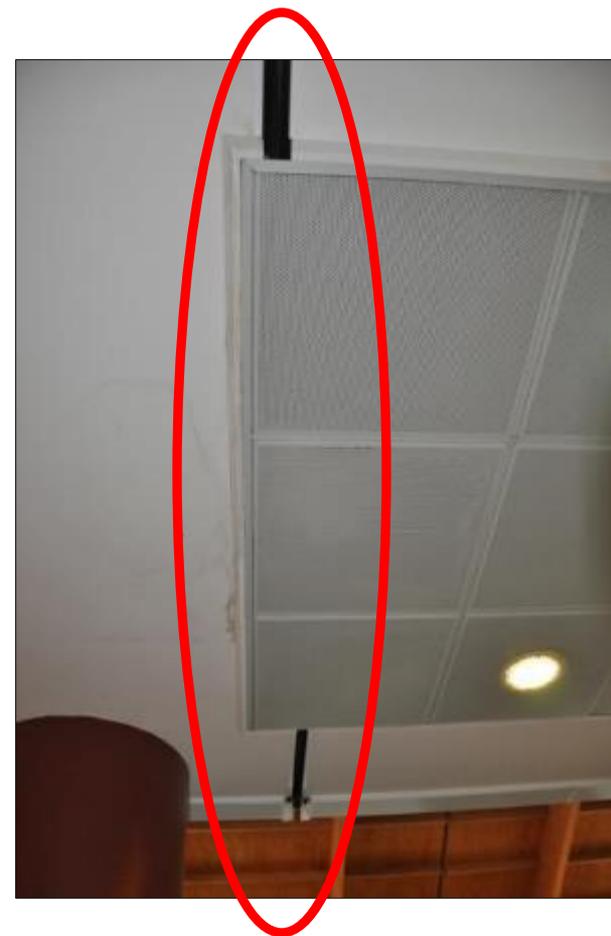
## Elementos en junta de dilatación (Arica)

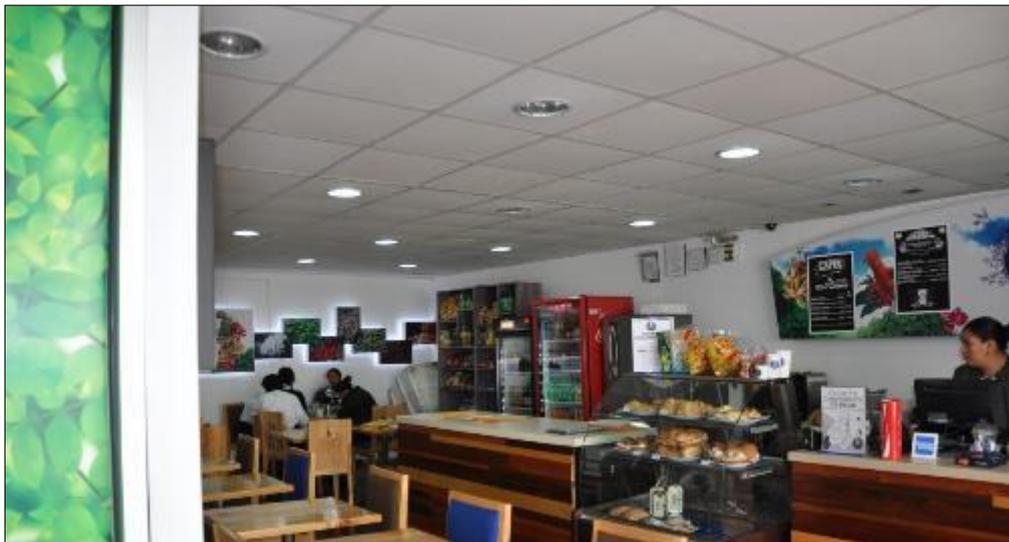
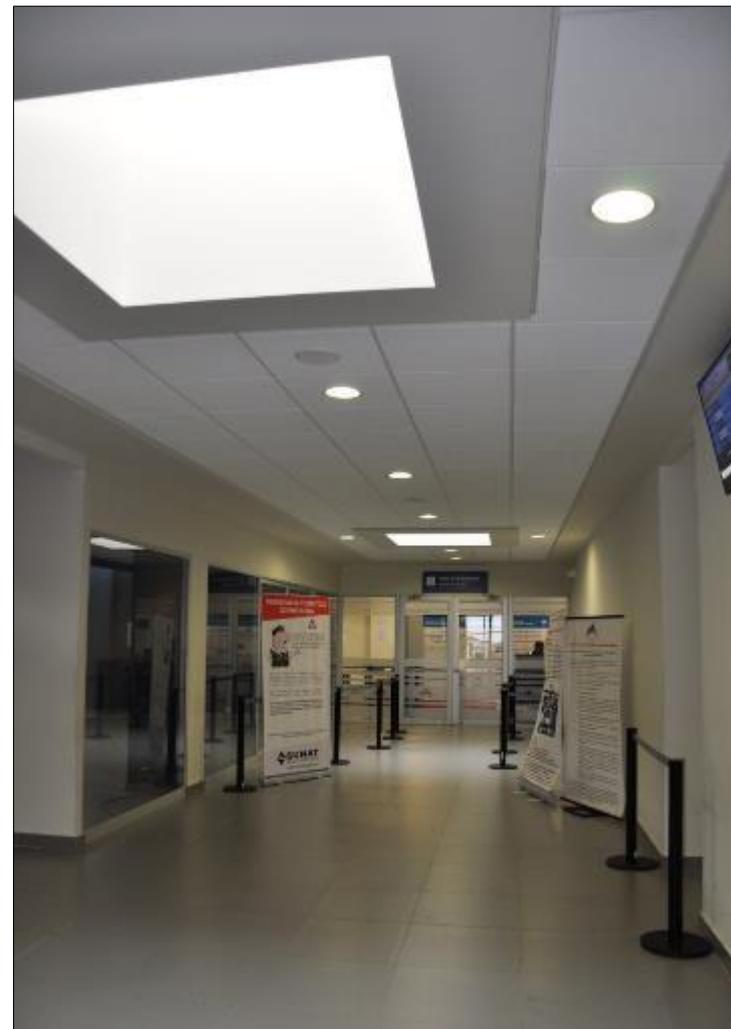
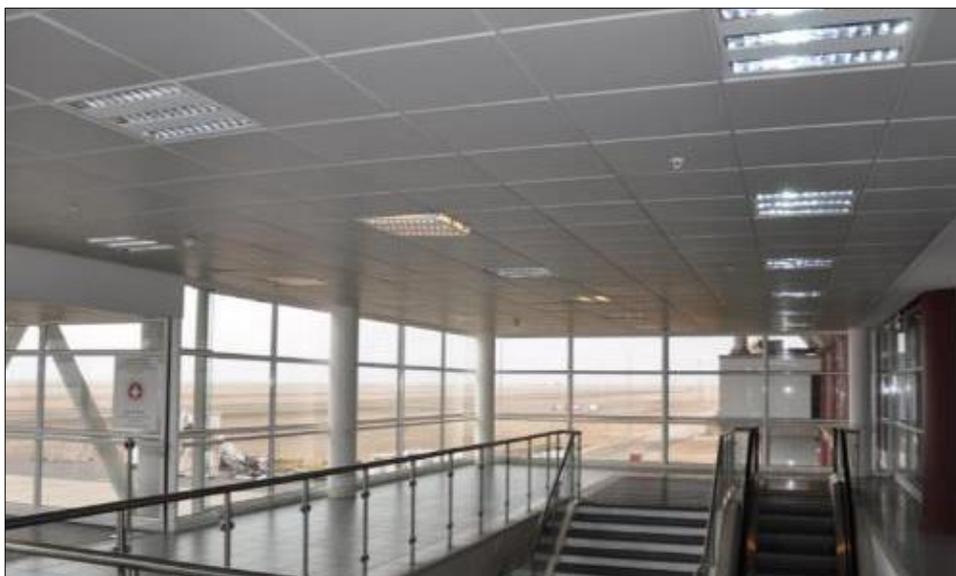
Cielos rasos sin detallamiento sísmico

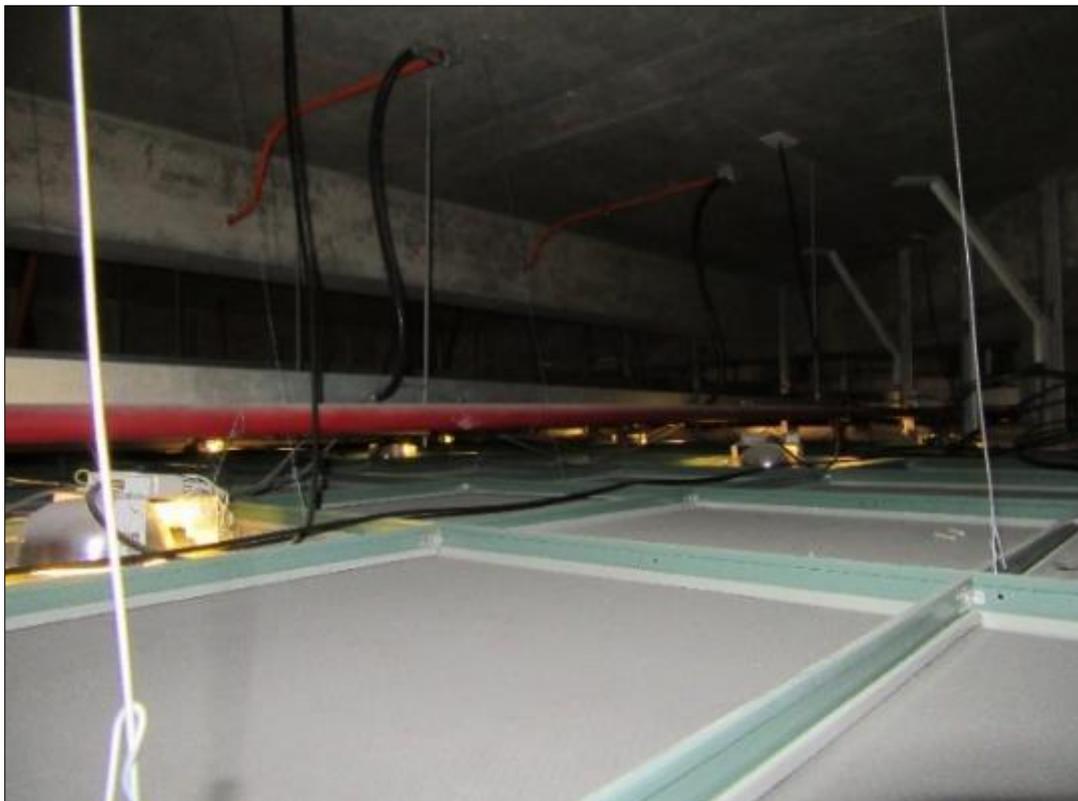
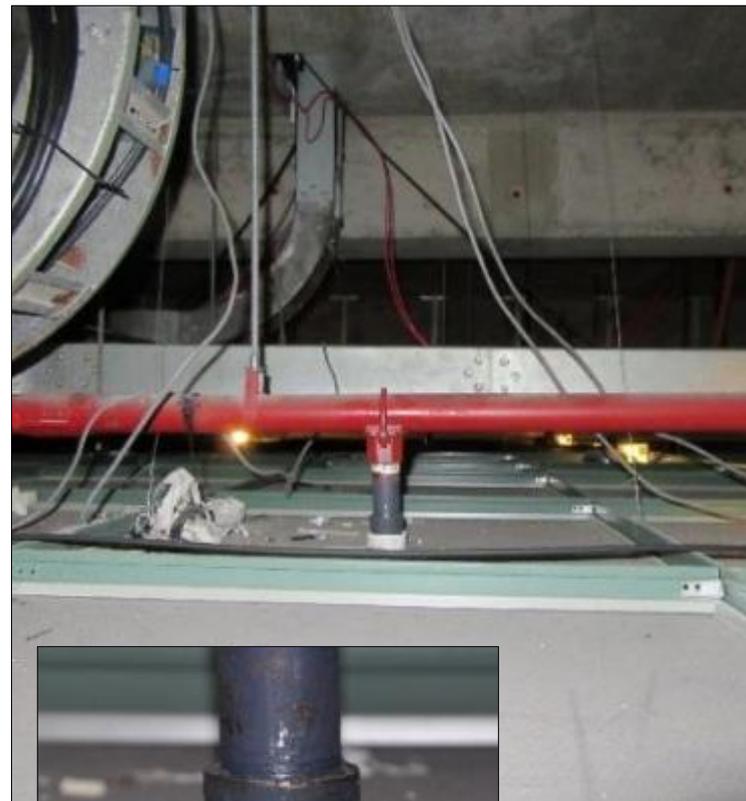
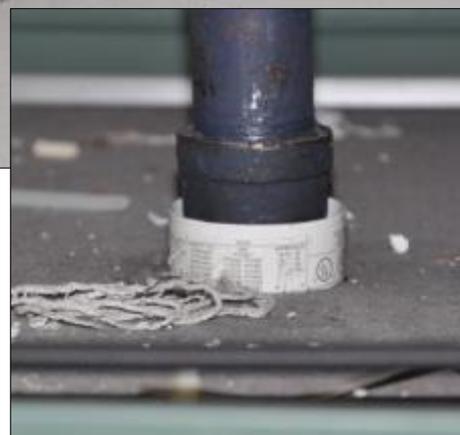
Cielos rasos sin detallamiento sísmico

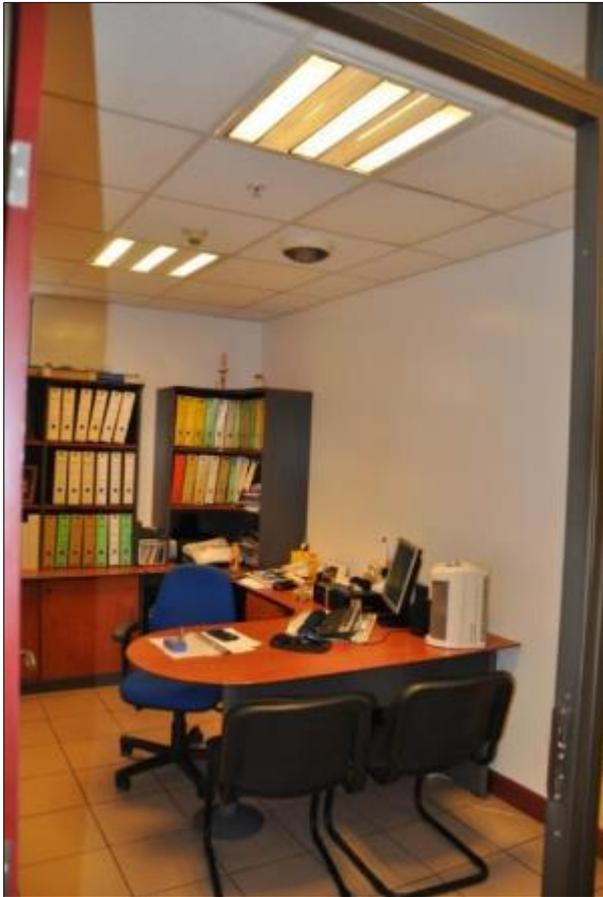
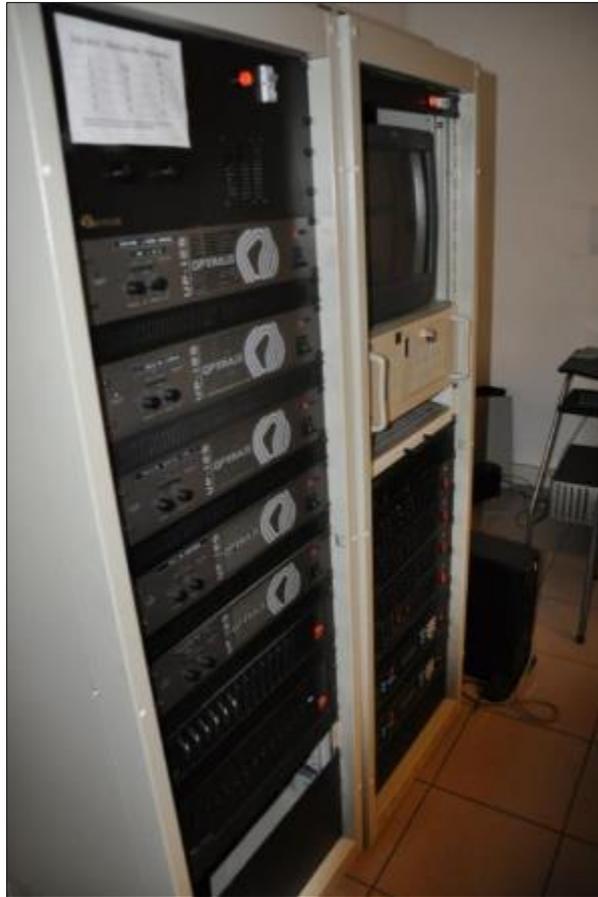
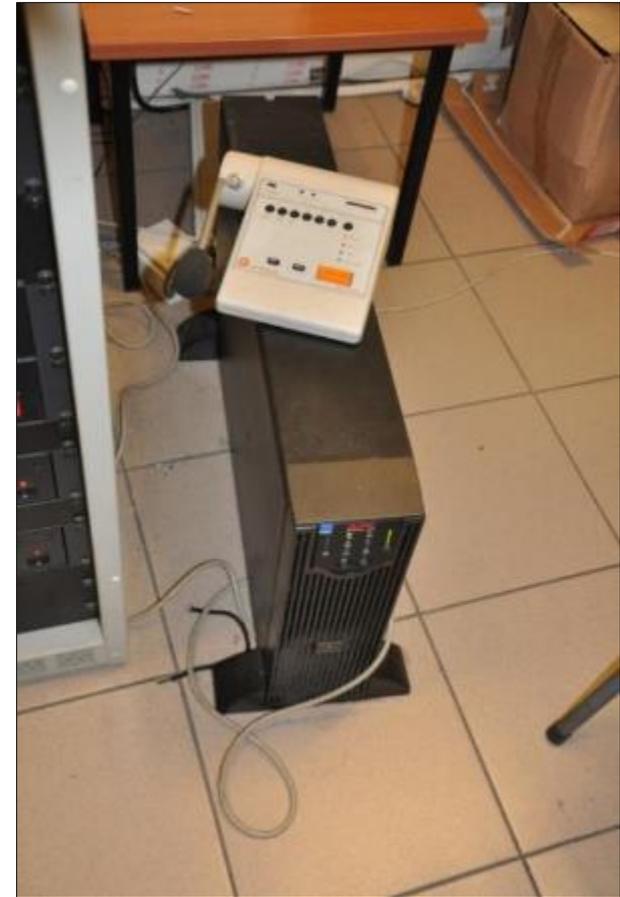
Equipos y mobiliario susceptible de volcar o deslizar

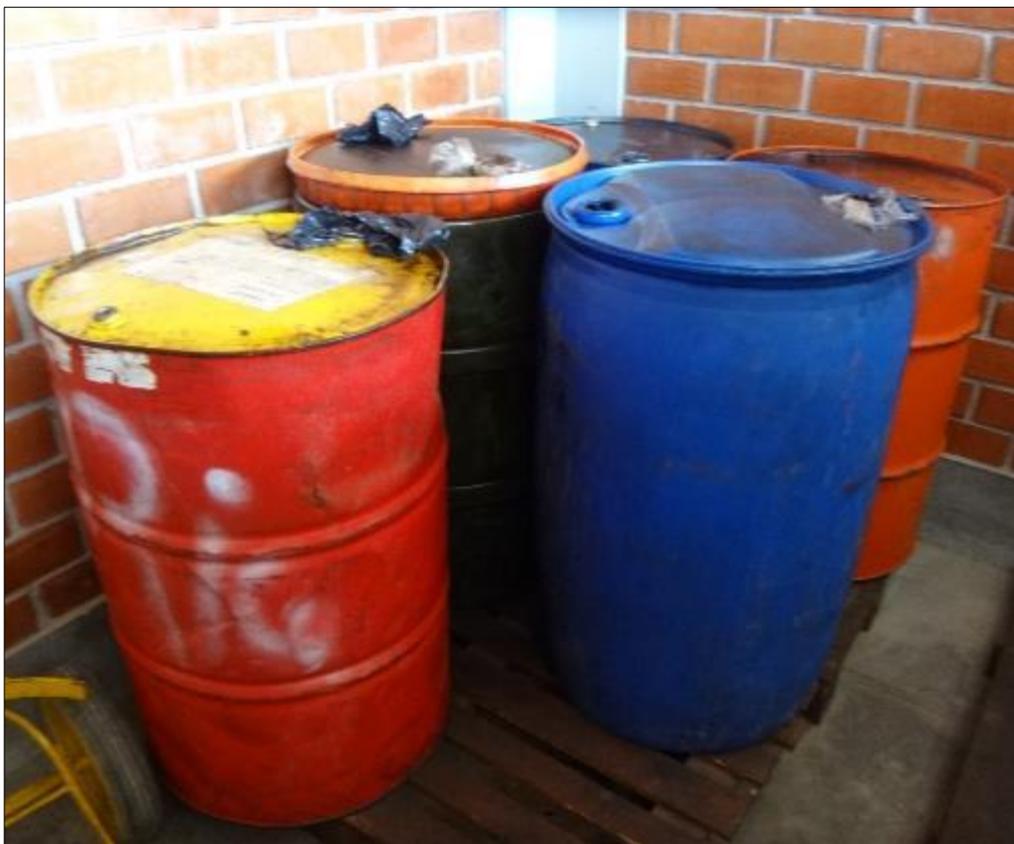
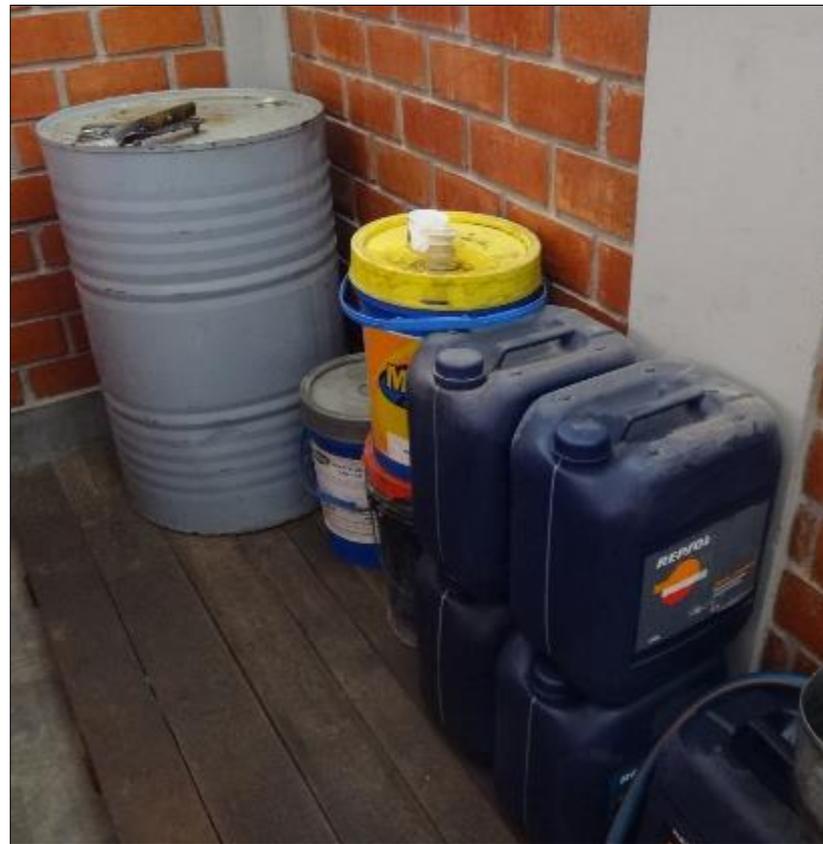
Cuarte S.E.I.

Potencial vuelco de recipientes de petróleo y aceite

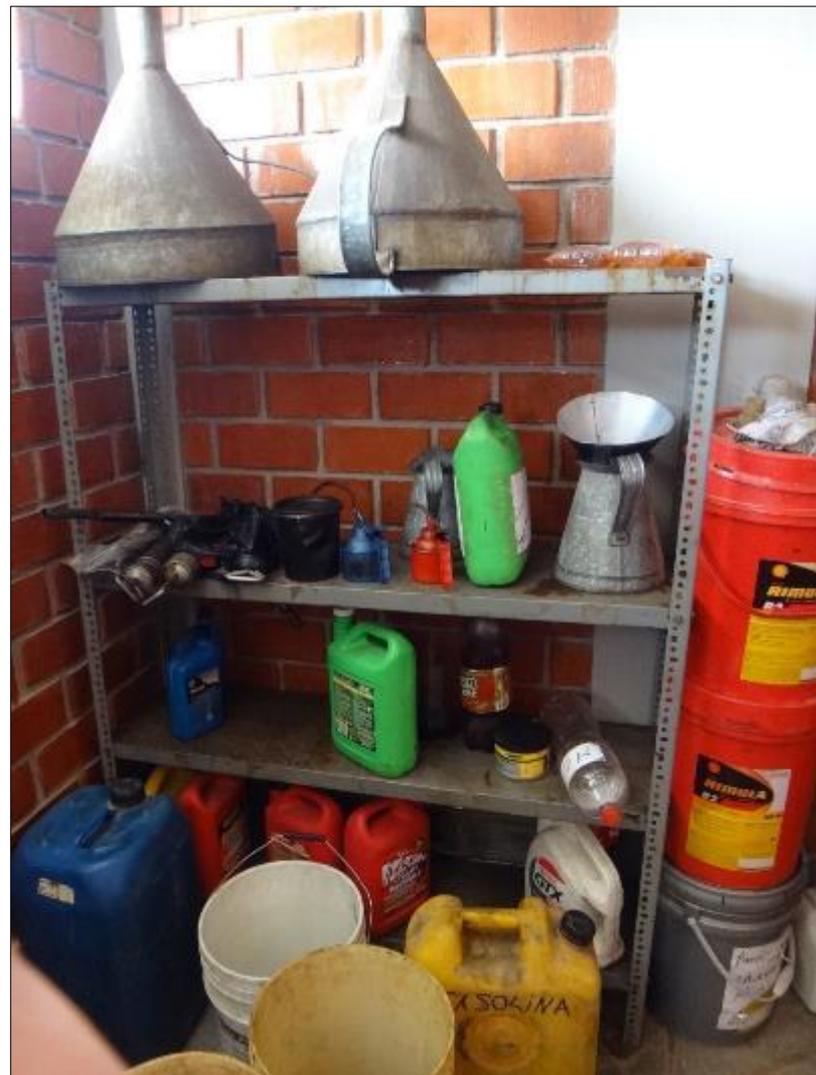
Cuarteles S.E.I.

Potencial vuelco de mobiliario

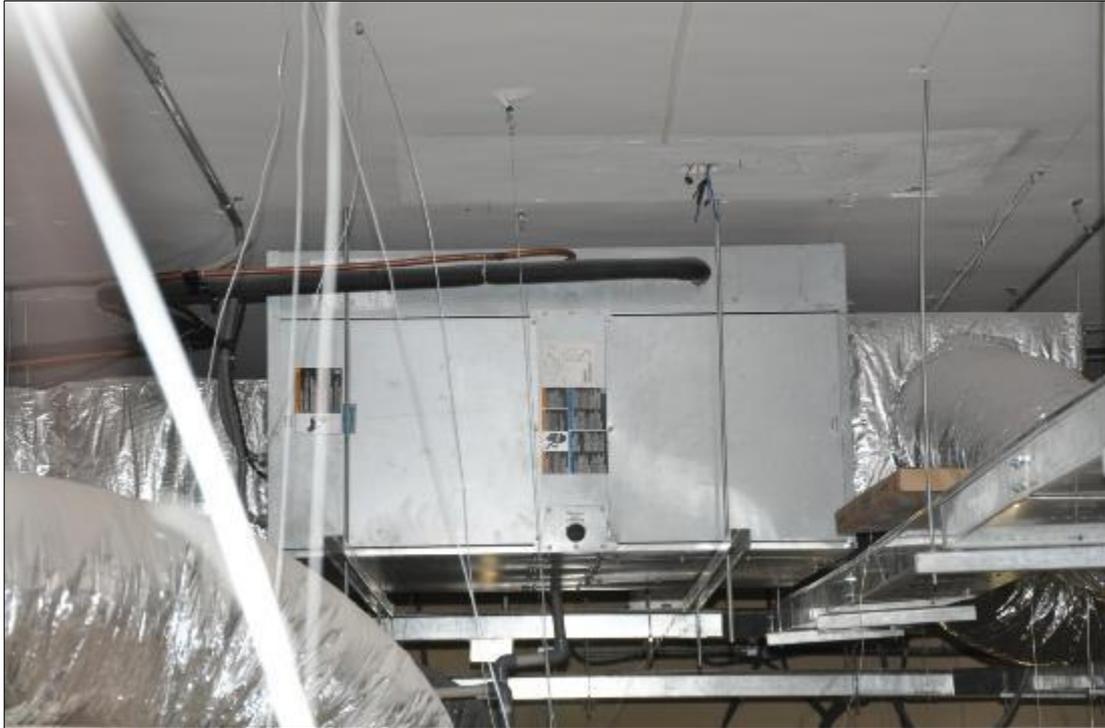
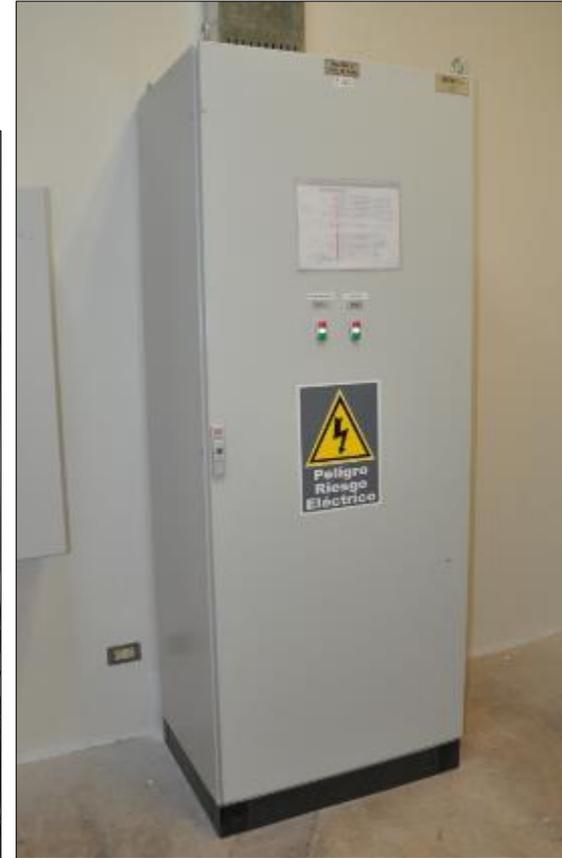
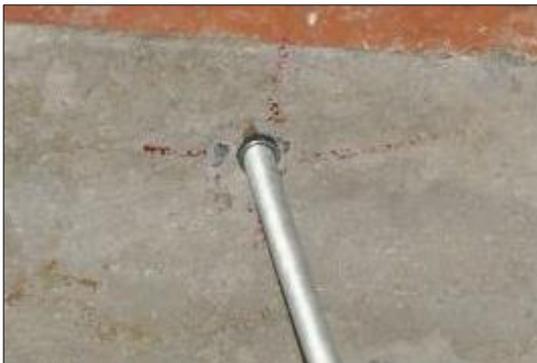
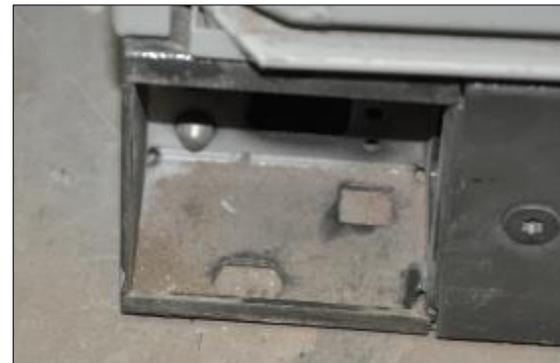
Otros aspectos de detallamiento  
sísmico no estructural

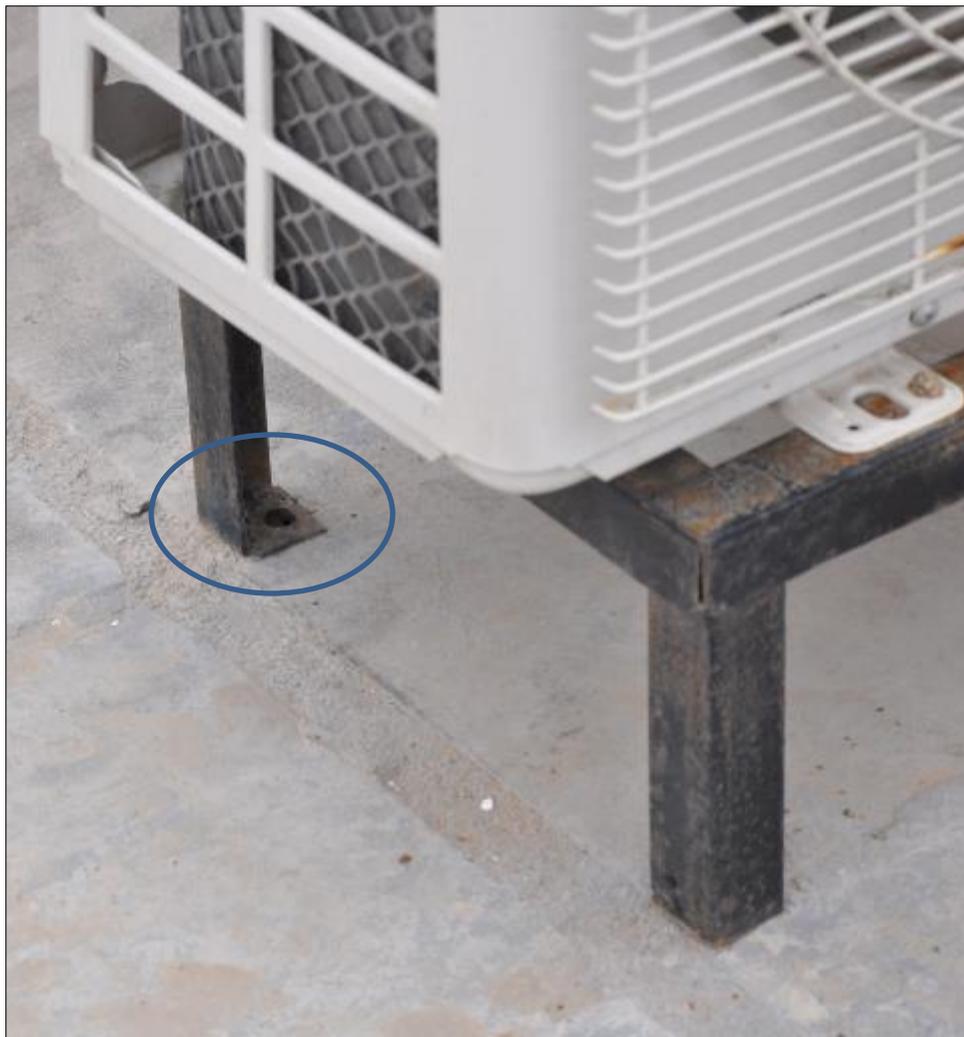
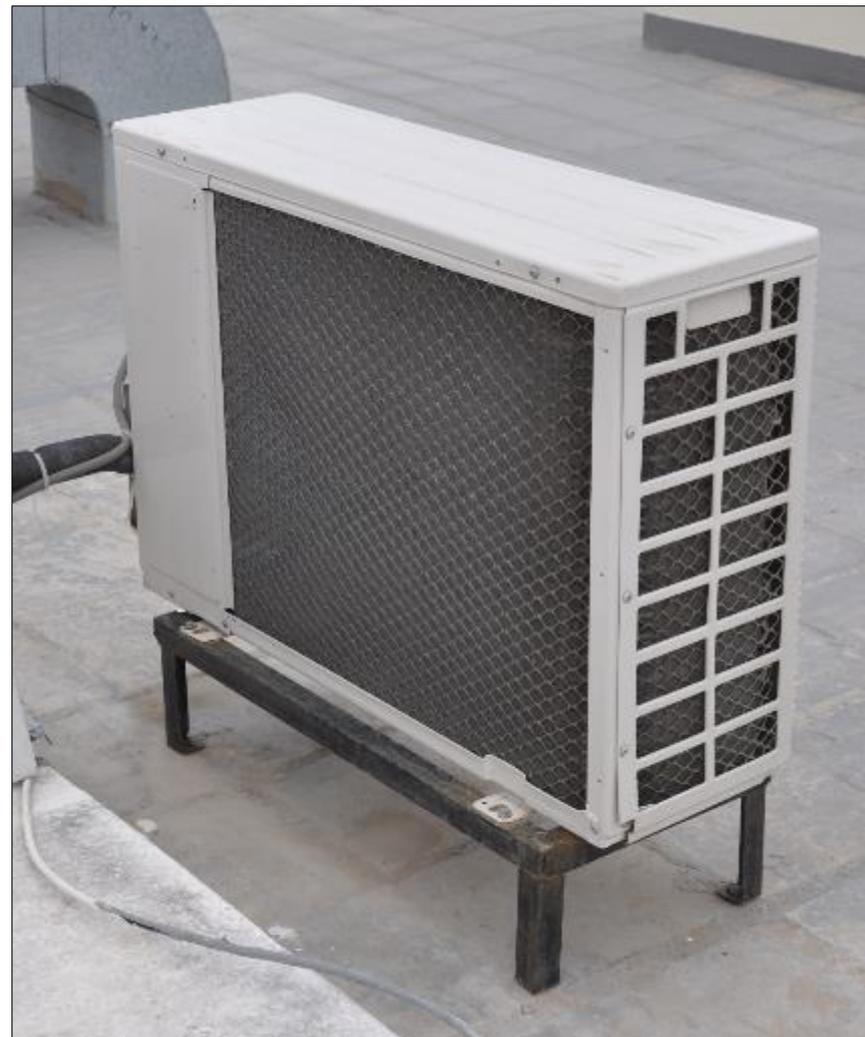
Equipos de ventilación sin anclaje

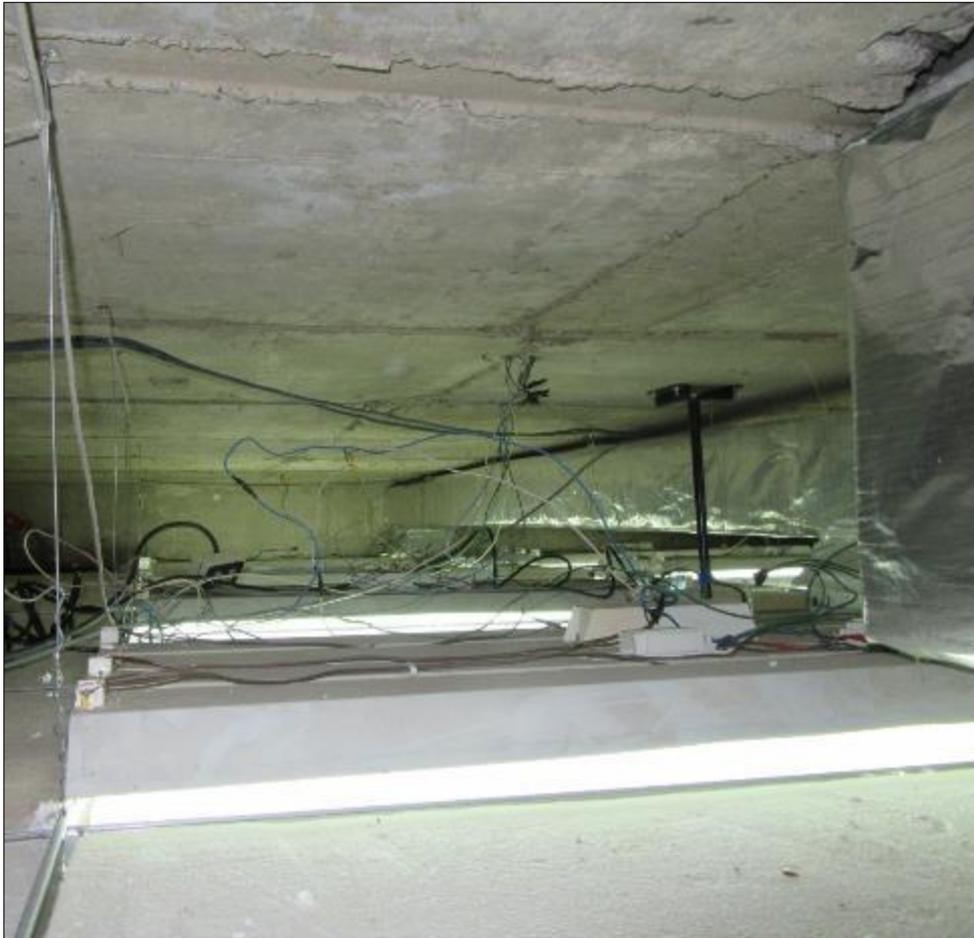
Cielos rasos sin detallamiento sísmico y/o fijos a estructura flexible

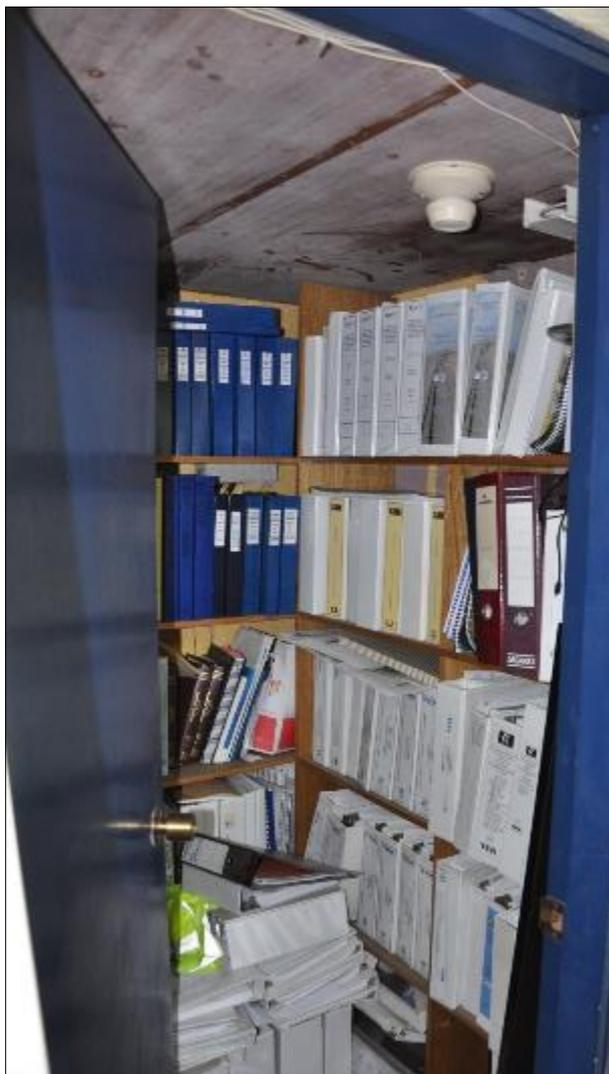
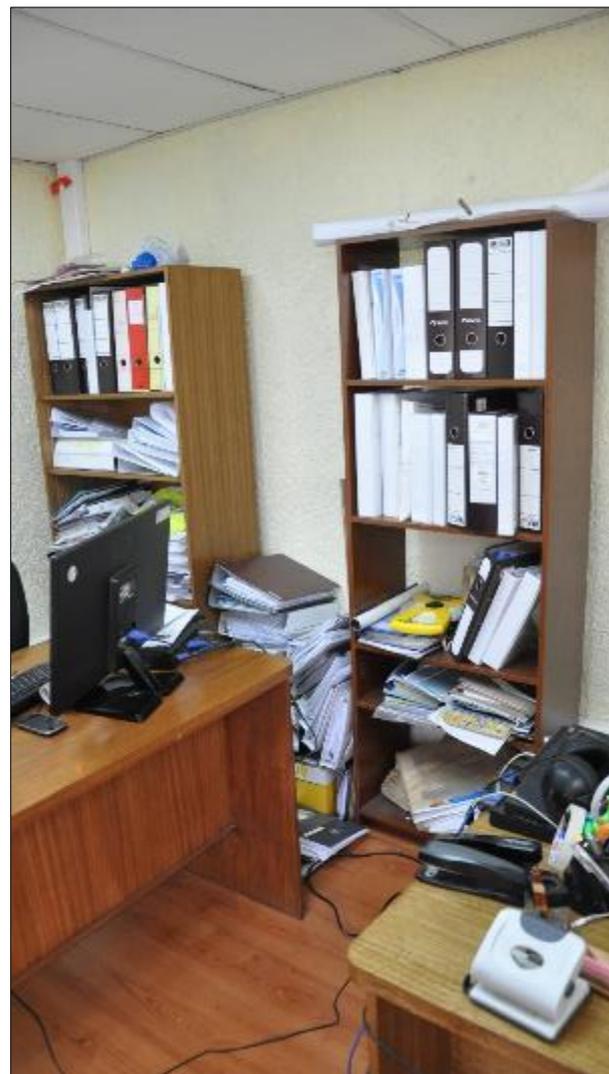
Equipos y mobiliario susceptible de volcar o deslizar

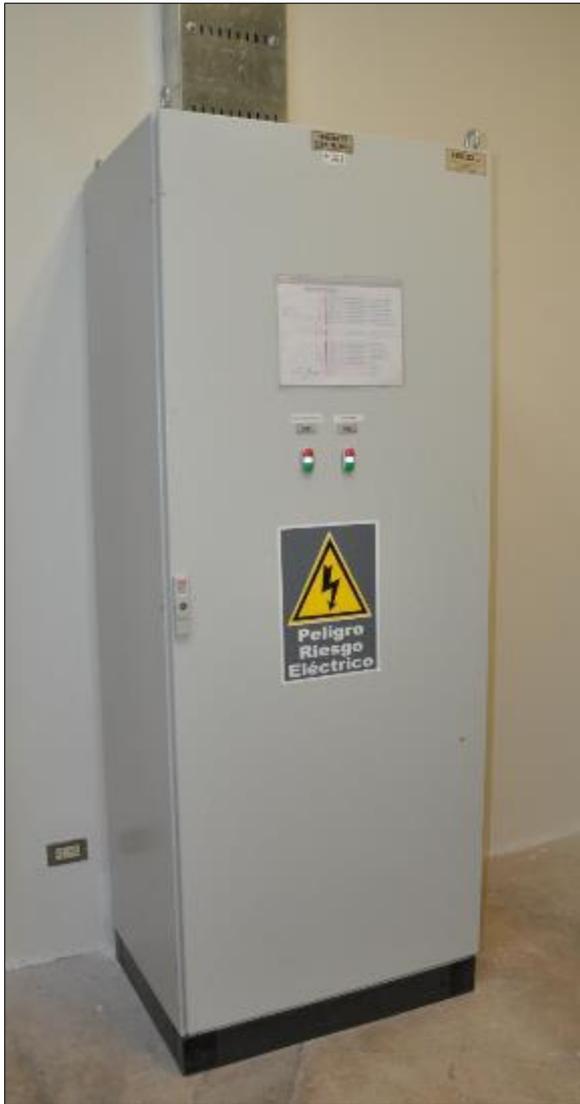
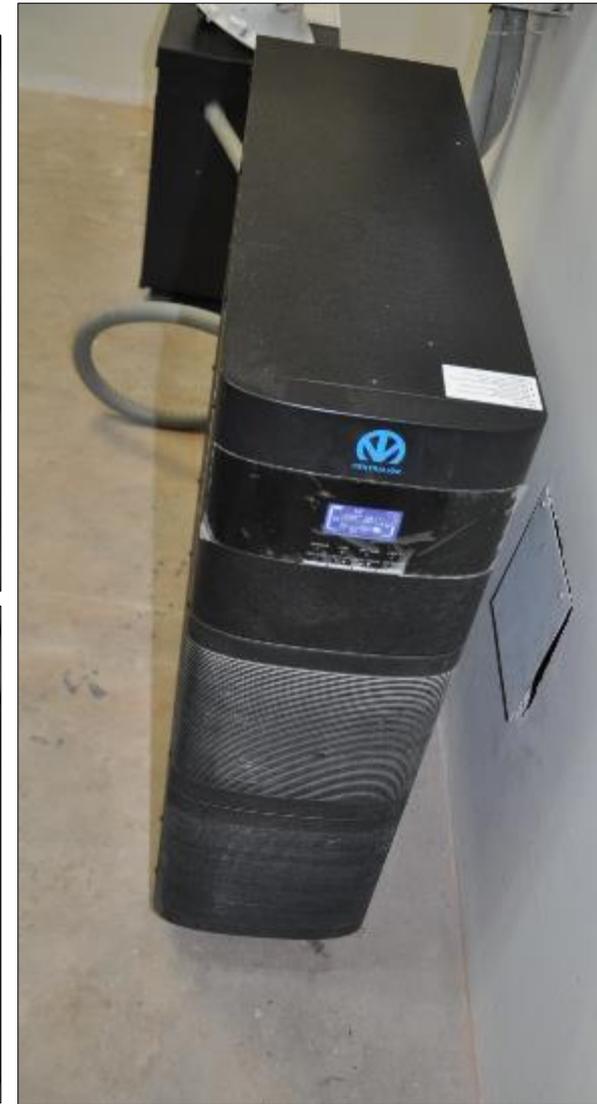
Equipos susceptibles de volcar o deslizar
